## WYCENA WARTOŚCI

Zadanie: Ocena stanu technicznego i określenie wartości rynkowej pojazdu

| DANE IDENTYFIKACYJNE POJAZDU | | Dane: [D] XI-2025 | |
|---|---|---|---|
| Model pojazdu: | Ducato 35 2.3 M-jet MR`16 E6 3.5t | Nr Info-Ekspert: | 045-04596 |

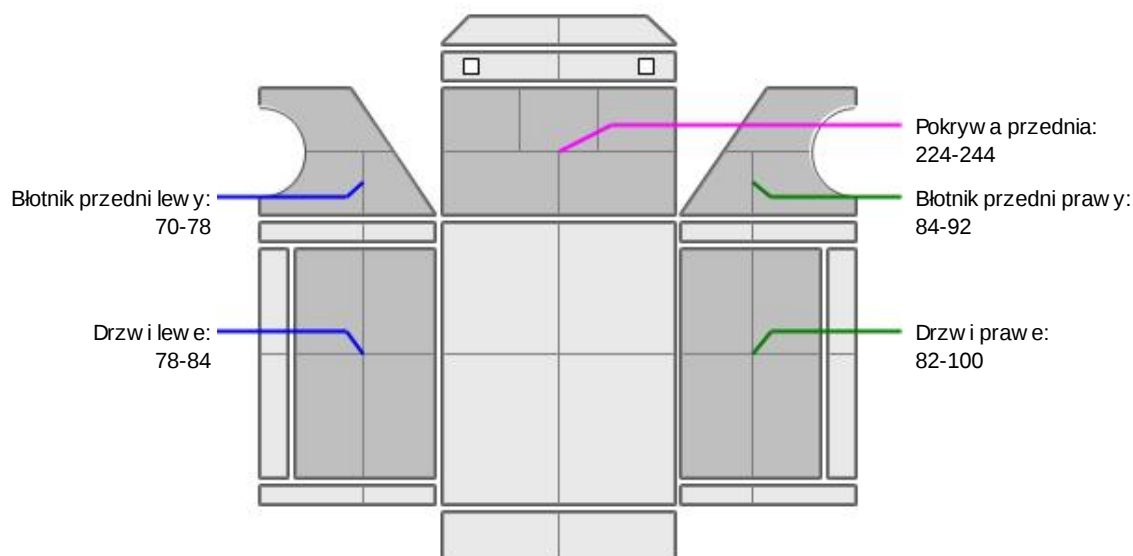
### KABINA KIEROWCY – Opis powłoki lakierowej

| L.p. | Nazwa elementu | L / P | Grubość powłoki [µm] | Opis |
| 1 | Pokrywa przednia | | 224-244 | |
