## WYCENA WARTOŚCI

Zadanie: Ocena stanu technicznego i określenie wartości rynkowej pojazdu

| DANE IDENTYFIKACYJNE POJAZDU | | Dane: [D] XI-2025 | |
|---|---|---|---|
| Marka: | PEUGEOT | Nr rejestracyjny: | WP2880N |
| Model pojazdu: | Partner 1.5 BlueHDi MR`19 E6.2 2.0t | Nr Info-Ekspert: | 029-03967 |

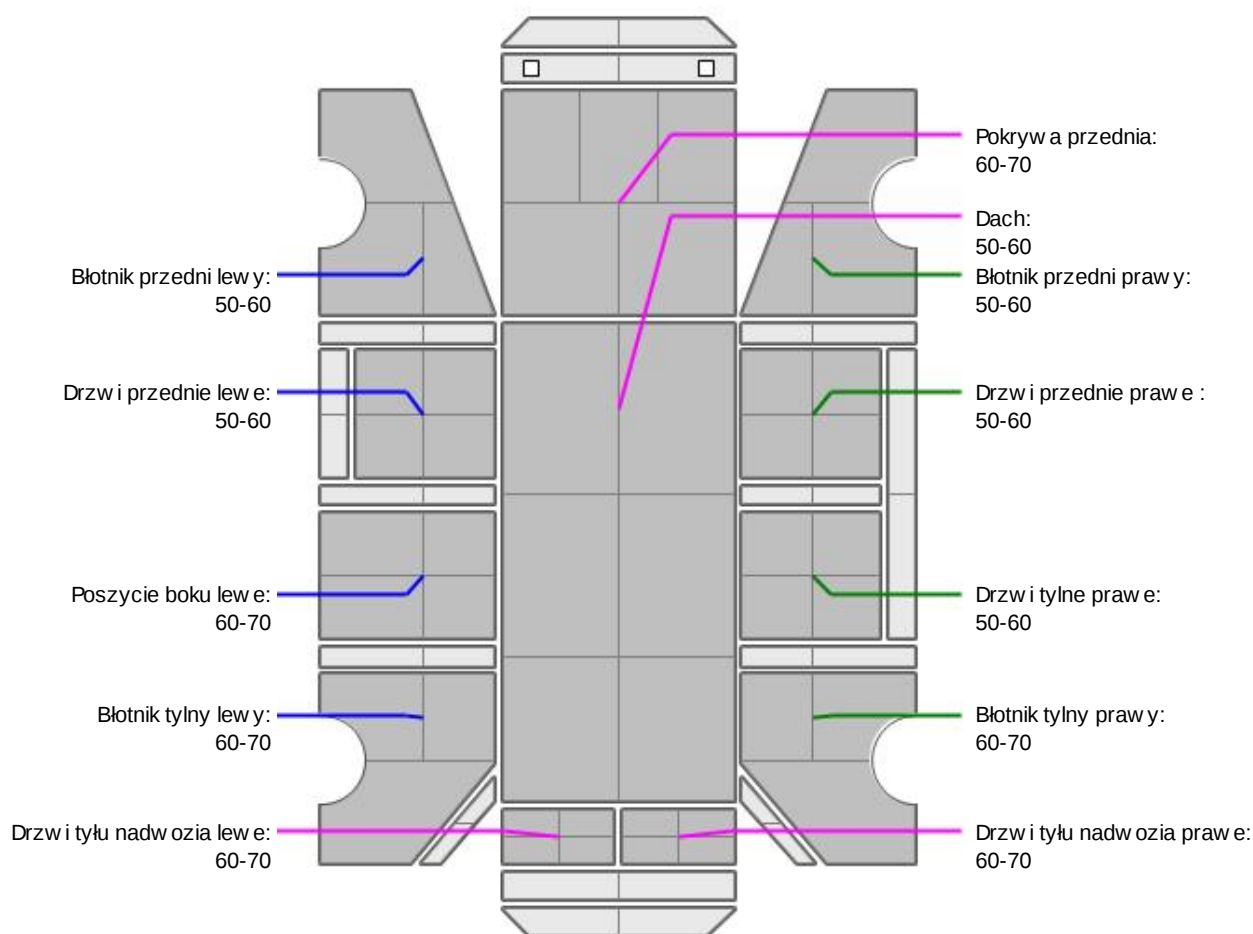
### NADWOZIE – Opis powłoki lakierowej

| L.p. | Nazwa elementu | L / P | Grubość powłoki [µm] | Opis |
| 1 | Pokrywa przednia | | 60-70 | |
