## Wycena wartości

Zadanie: Ocena stanu technicznego i określenie wartości rynkowej pojazdu

| DANE IDENTYFIKACYJNE POJAZDU (*) | | Dane: [C] XII-2025 | |
|---|---|---|---|
| Marka: | MAN | Nr rejestracyjny: | FNW43693 |
| Model pojazdu: | 26.290 TGM E5 26.0t | Nr Info-Ekspert: | 148-01983 |

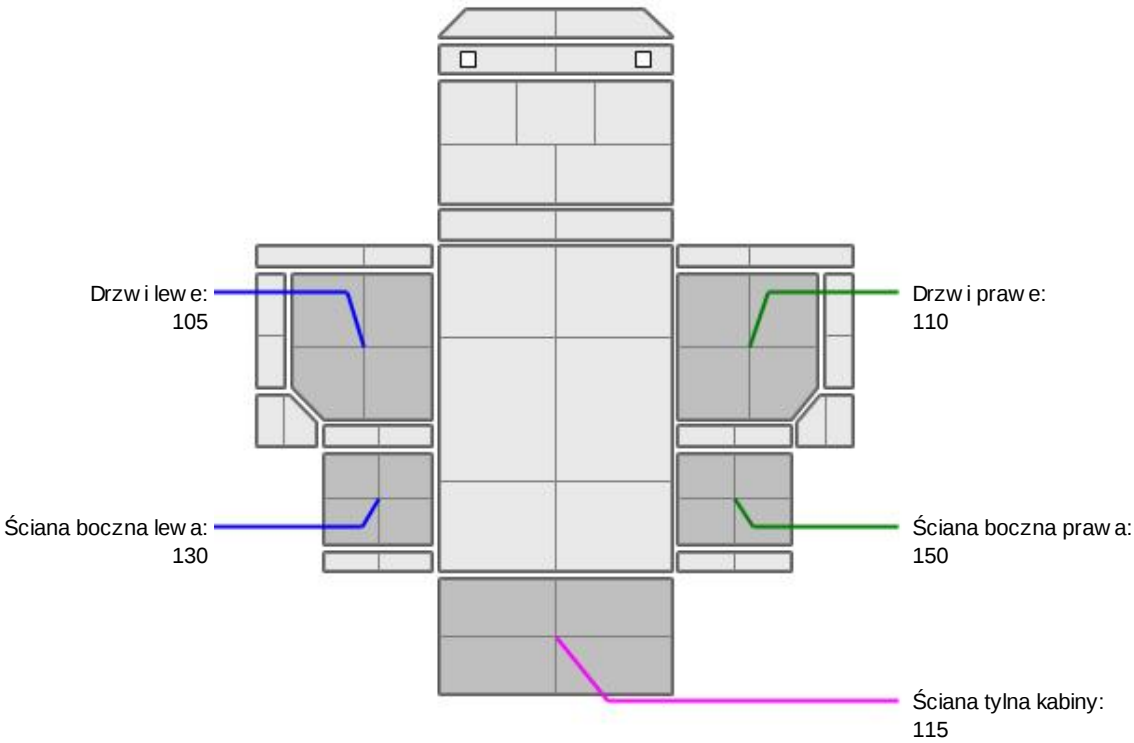
### KABINA KIEROWCY – Opis powłoki lakierowej

| L.p. | Nazwa elementu | L / P | Grubość powłoki [μm] | Opis |
| 1 | Drzwi | L | 105 | |
