Nr zlecenia: 116/30/10/2025/CarArena STANDARD

## WYCENA WARTOŚCI

Zadanie: Ocena stanu technicznego i określenie wartości rynkowej pojazdu

| DANE IDENTYFIKACYJNE POJAZDU | | Dane: [O] XI-2025 | |
|---|---|---|---|
| Marka: | TOYOTA | Nr rejestracyjny: | WE4K086 |

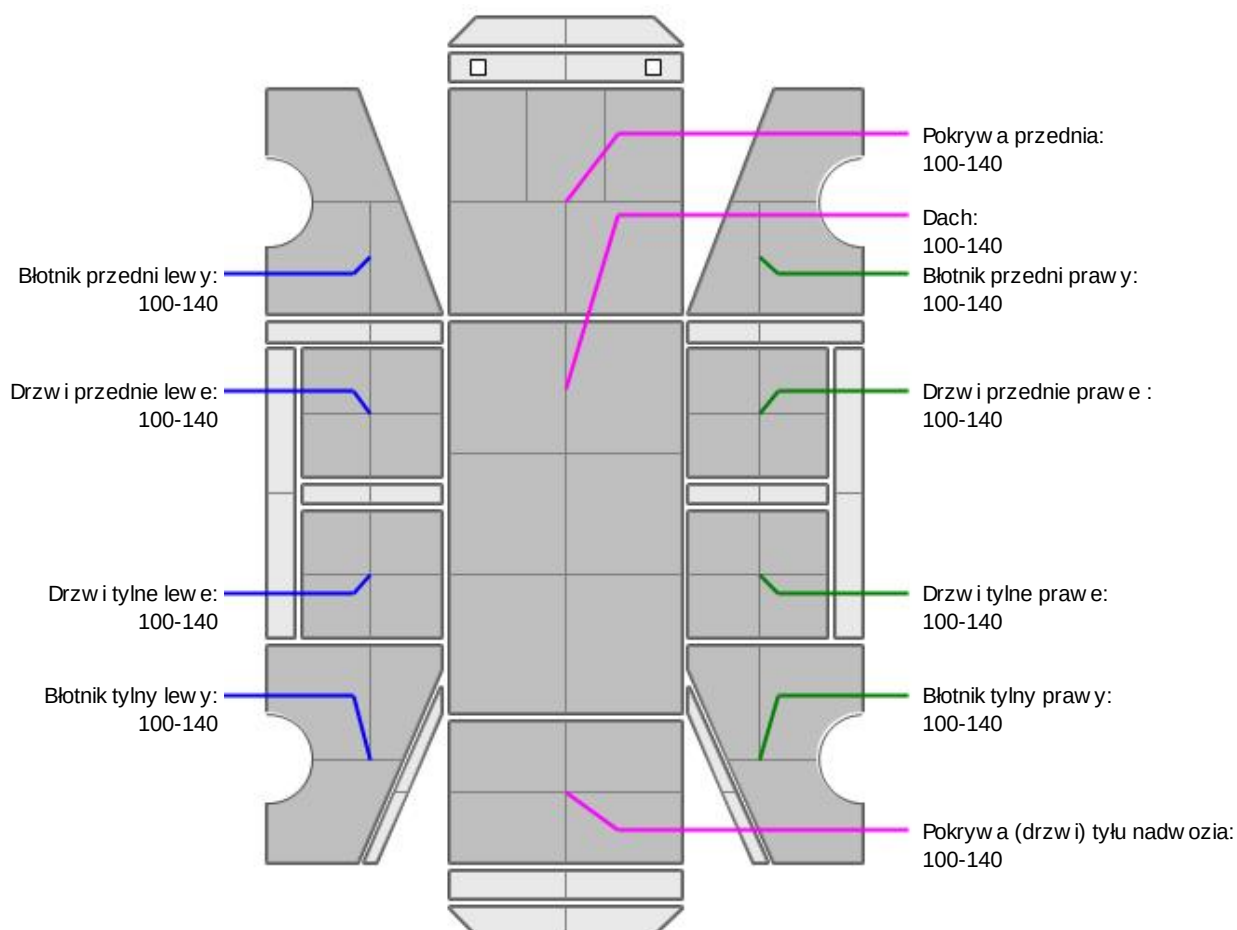
## KABINA KIEROWCY – Opis powłoki lakierowej

| L.p. | Nazwa elementu | L / P | Grubość powłoki [μm] | Opis |
| 1 | Pokrywa przednia | | 100-140 | |
