Nr zlecenia: 25/19/11/2025/CarArena STANDARD

## WYCENA WARTOŚCI

Zadanie: Ocena stanu technicznego i określenie wartości rynkowej pojazdu

| DANE IDENTYFIKACYJNE POJAZDU (*) | | Dane: [C] XI-2025 | |
|---|---|---|---|
| Marka: | MAN | Nr rejestracyjny: | PO096SK |

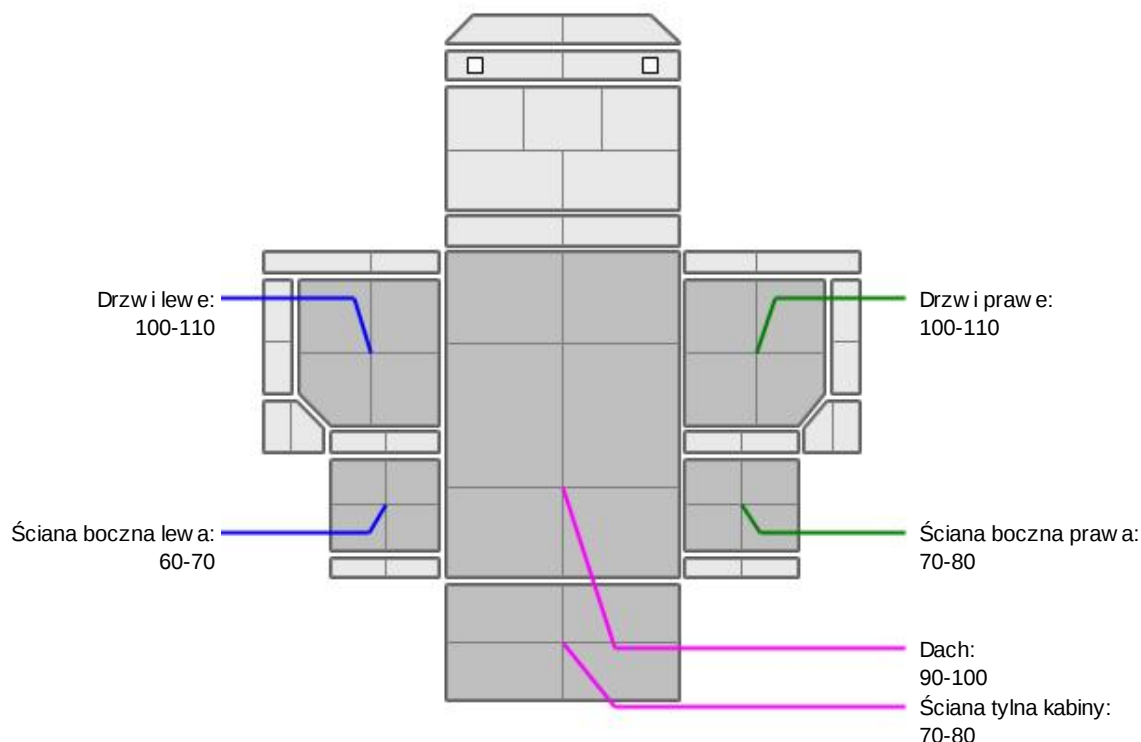
### KABINA KIEROWCY – Opis powłoki lakierowej

| L.p. | Nazwa elementu | L / P | Grubość powłoki [µm] | Opis |
| 1 | Dach | | 90-100 | |
