## WYCENA WARTOŚCI

Zadanie: Ocena stanu technicznego i określenie wartości rynkowej pojazdu

| DANE IDENTYFIKACYJNE POJAZDU | | Dane: [O] X-2025 | |
|---|---|---|---|
| Model pojazdu: | <b>Octavia IV 2.0 TDI MR`20 E6d</b> | Nr Info-Ekspert: | <b>034-04400</b> |

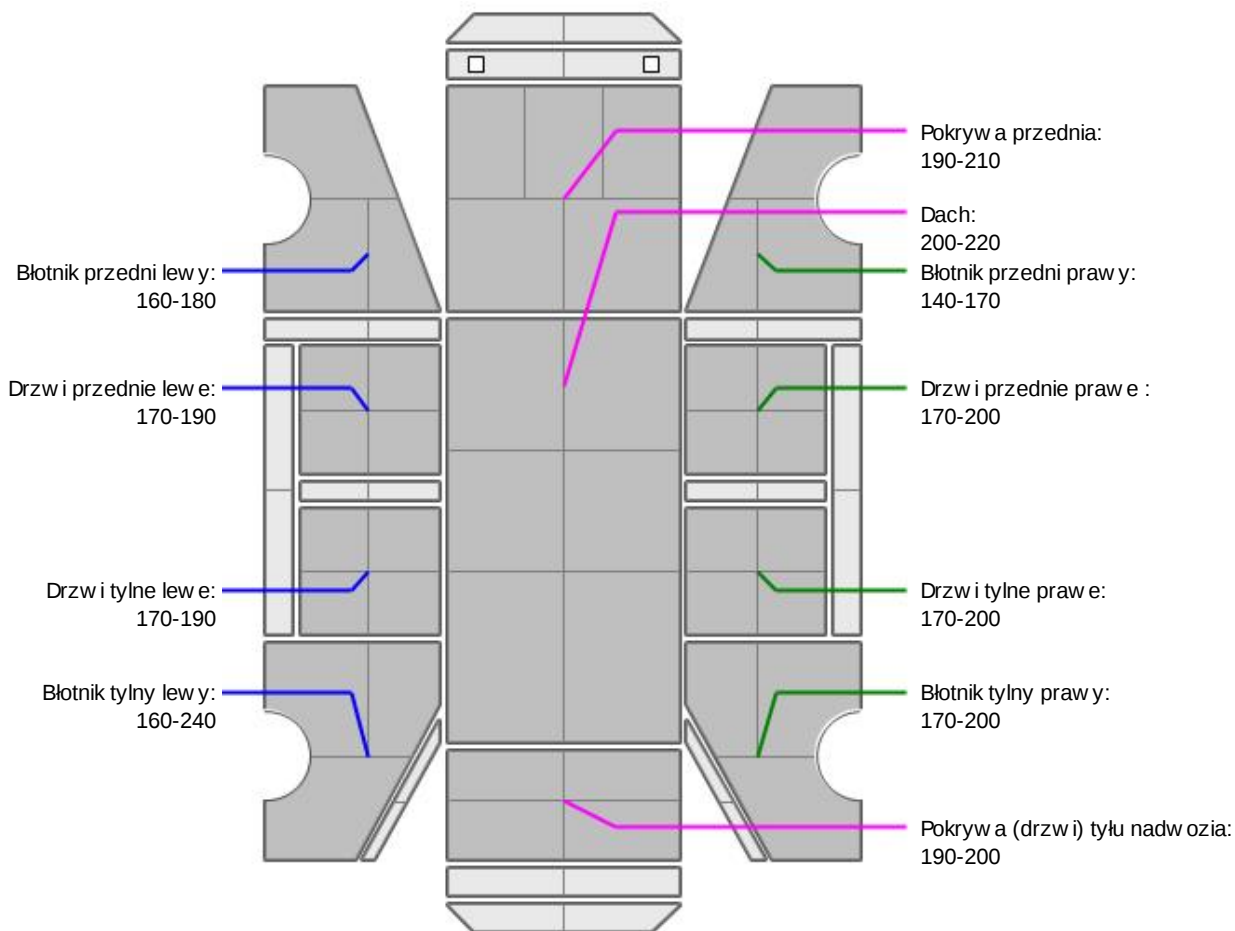
## NADWOZIE – Opis powłoki lakierowej

| L.p. | Nazwa elementu | L / P | Grubość powłoki [ $\mu\text{m}$ ] | Opis |
| 1 | Pokrywa przednia | | 190-210 | |
