## WYCENA WARTOŚCI

Zadanie: Ocena stanu technicznego i określenie wartości rynkowej pojazdu

| DANE IDENTYFIKACYJNE POJAZDU | | Dane: [T] XII-2025 | |
|---|---|---|---|
| Rodzaj pojazdu: | Samochód terenowy | VIN: | SALLDHMP8FA472407 |
| Marka: | LAND ROVER | Nr rejestracyjny: | W5026Y |

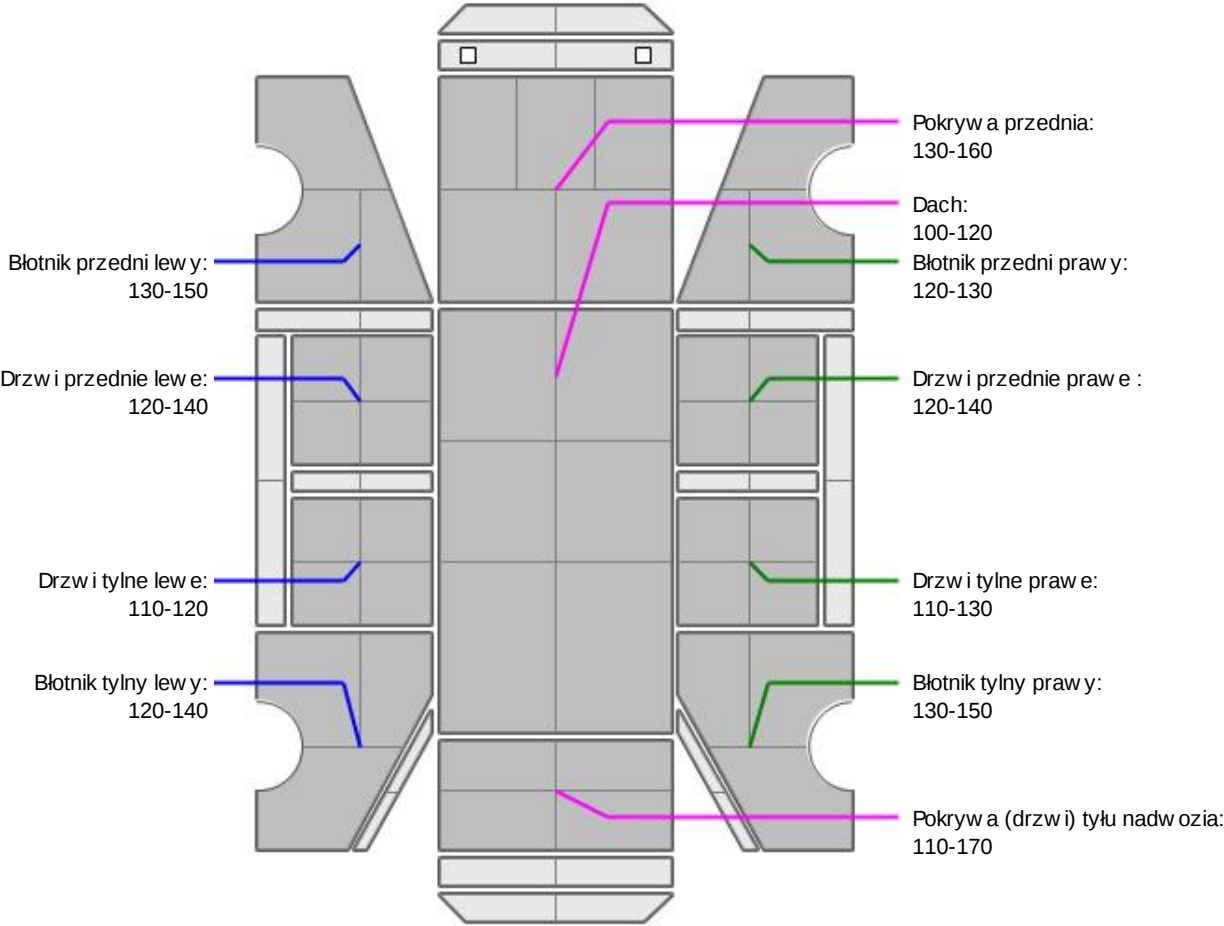
**NADWOZIE – Opis powłoki lakierowej**

| L.p. | Nazwa elementu | L / P | Grubość powłoki [µm] | Opis |
