## WYCENA WARTOŚCI

Zadanie: Ocena stanu technicznego i określenie wartości rynkowej pojazdu

| DANE IDENTYFIKACYJNE POJAZDU | | Dane: [O] XII-2025 | |
|---|---|---|---|
| Rodzaj pojazdu: | Samochód ciężarowy (na bazie osobowego) | VIN: | K N A B E 5 1 7 A H T 2 8 7 6 5 7 |
| Model pojazdu: | Picanto 1.0 LPG MR`15 E6 | Nr Info-Ekspert: | 052-00996 |

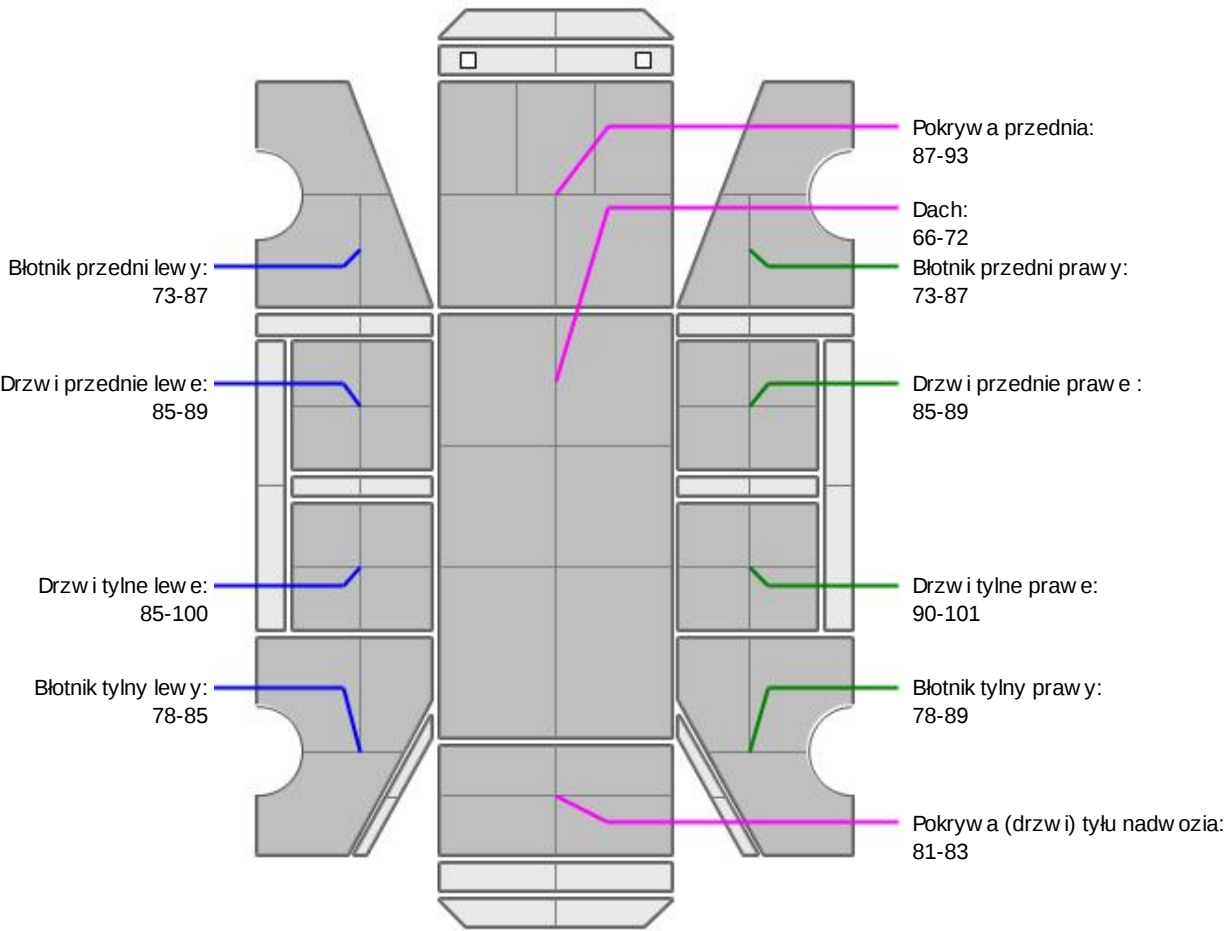
NADWOZIE – Opis powłoki lakierowej

| L.p. | Nazwa elementu | L / P | Grubość powłoki [µm] | Opis |
| 1 | Pokrywa przednia | | 87-93 | |
