Nr zlecenia: 33/14/11/2025/CarArena STANDARD

## WYCENA WARTOŚCI

Zadanie: Ocena stanu technicznego i określenie wartości rynkowej pojazdu

| DANE IDENTYFIKACYJNE POJAZDU | | Dane: [O] XI-2025 | |
|---|---|---|---|
| Model pojazdu: | <b>Corolla 1.8 Hybrid MR`19 E6</b> | Nr Info-Ekspert: | <b>037-03194</b> |

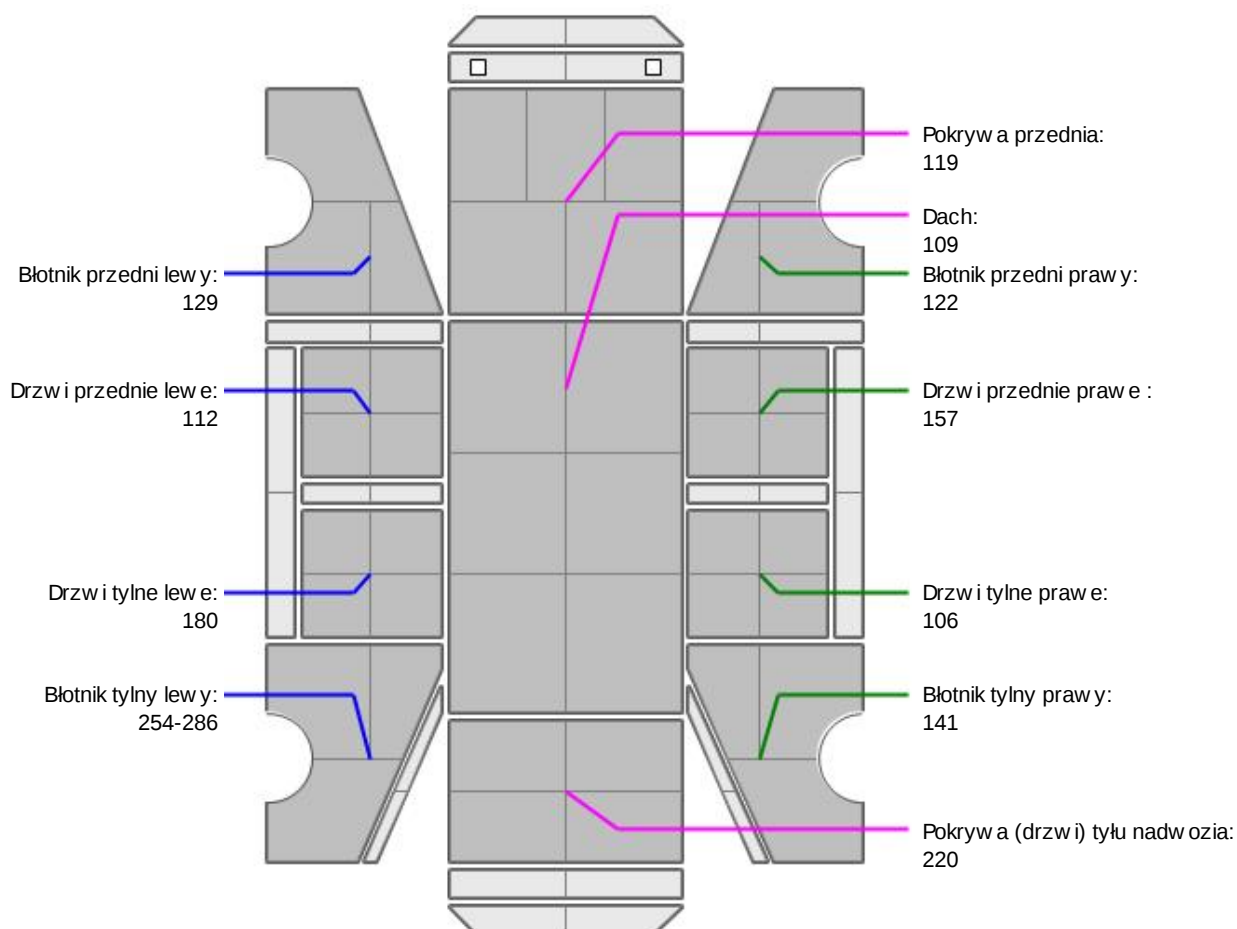
### KABINA KIEROWCY – Opis powłoki lakierowej

| L.p. | Nazwa elementu | L / P | Grubość powłoki [μm] | Opis |
| 1 | Pokrywa przednia | | 119 | |
