## Wycena wartości

Zadanie: Ocena stanu technicznego i określenie wartości rynkowej pojazdu

| DANE IDENTYFIKACYJNE POJAZDU | | Dane: [T] II-2026 | |
|---|---|---|---|
| Marka: | DACIA | Nr rejestracyjny: | WL2789M |
| Model pojazdu: | Duster MR`18 E6 | Nr Info-Ekspert: | 009-00610 |

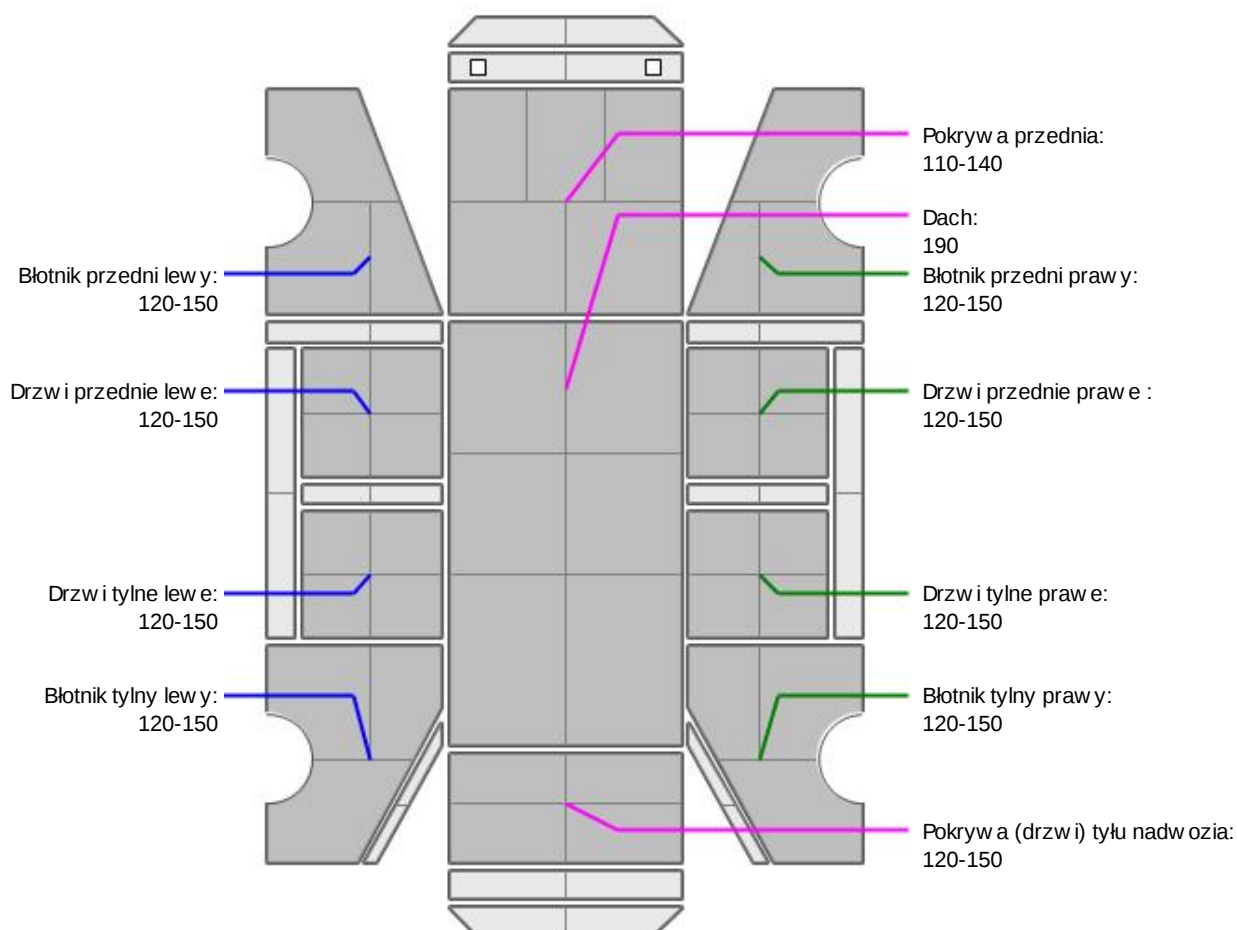
**NADWOZIE – Opis powłoki lakierowej**

| L.p. | Nazwa elementu | L / P | Grubość powłoki [μm] | Opis |
| 1 | Pokrywa przednia | | 110-140 | |
