## P o g l ą d o w y   R a p o r t   S t a n u   T e c h n i c z n e g o

Zadanie: Ocena stanu technicznego i określenie wartości rynkowej pojazdu

| DANE IDENTYFIKACYJNE POJAZDU | | Dane: [D] II-2026 | |
|---|---|---|---|
| Model pojazdu: | Transporter T5 2.5 TDi MR`03 E3 3.0t | Nr Info-Ekspert: | 040-03272 |

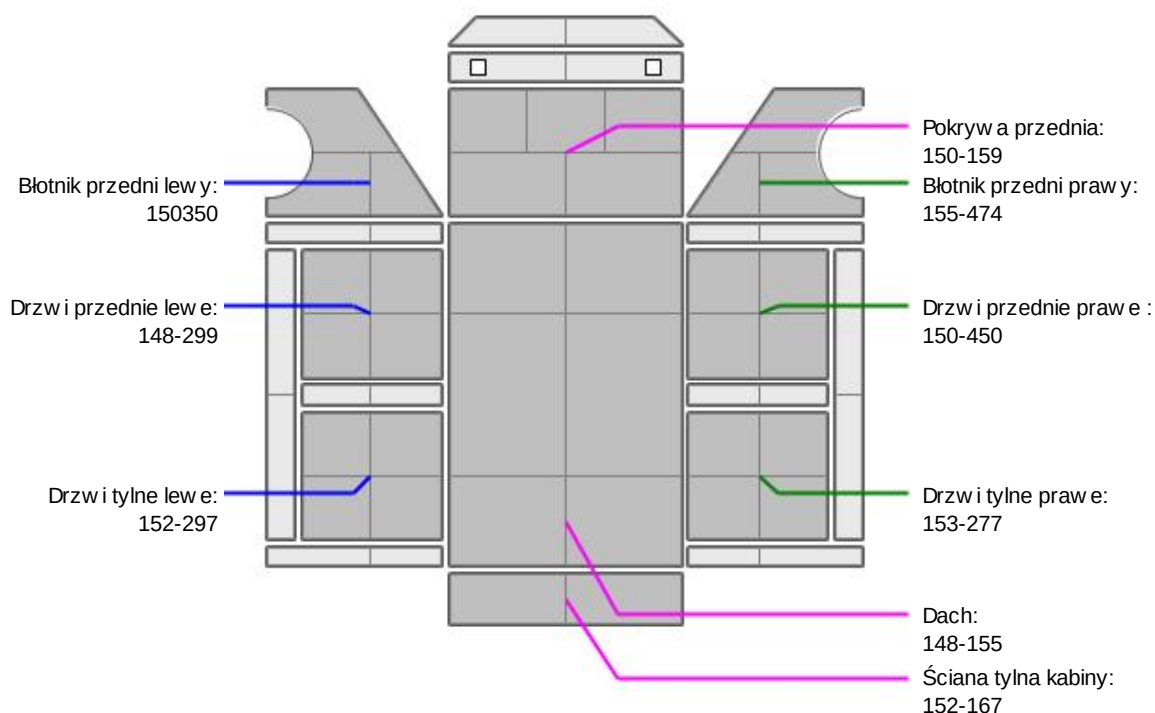
**KABINA KIEROWCY – Opis powłoki lakierowej**

| L.p. | Nazwa elementu | L / P | Grubość powłoki [µm] | Opis |
| 1 | Pokrywa przednia | | 150-159 | |
