## WYCENA WARTOŚCI

Zadanie: Ocena stanu technicznego i określenie wartości rynkowej pojazdu

| DANE IDENTYFIKACYJNE POJAZDU (*) | | Dane: [C] II-2026 | |
|---|---|---|---|
| Marka: | MERCEDES-BENZ | Nr rejestracyjny: | WA76379 |
| Model pojazdu: | 918 Atego 9.5t | Nr Info-Ekspert: | 022-05425 |

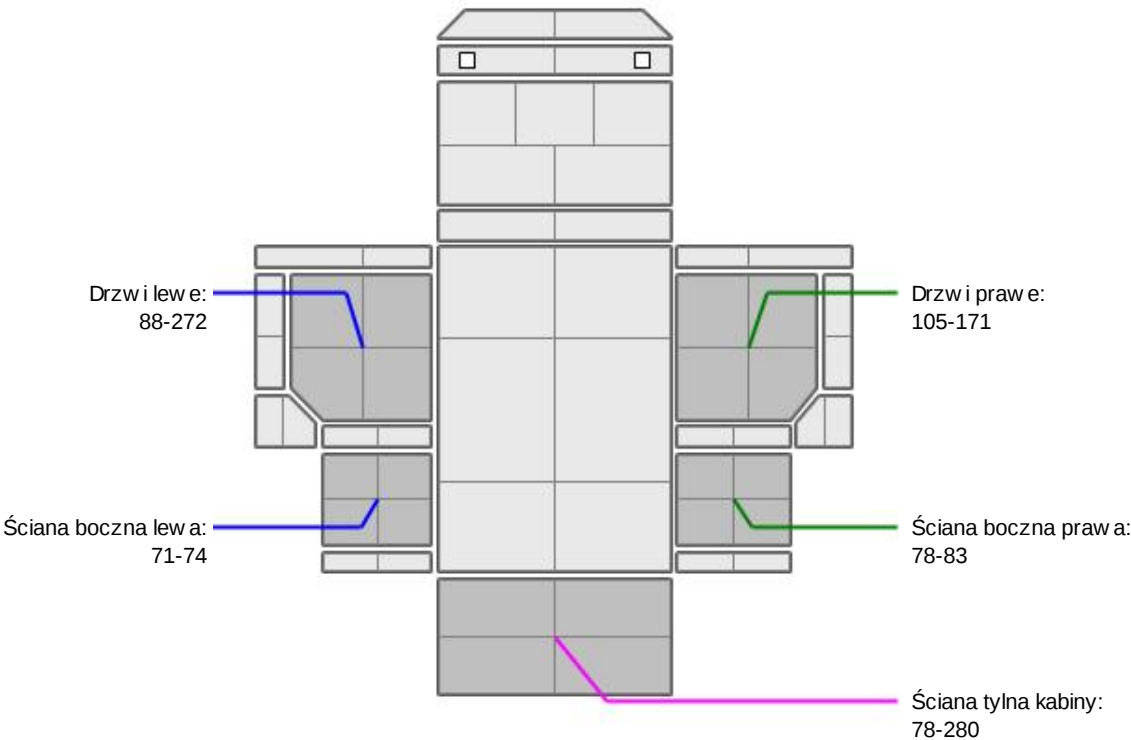
KABINA KIEROWCY – Opis powłoki lakierowej

| L.p. | Nazwa elementu | L / P | Grubość powłoki [µm] | Opis |
| 1 | Drzwi | L | 88-272 | |
