Nr zlecenia: 86/10/02/2026/CarArena STANDARD

## WYCENA WARTOŚCI

Zadanie: Ocena stanu technicznego i określenie wartości rynkowej pojazdu

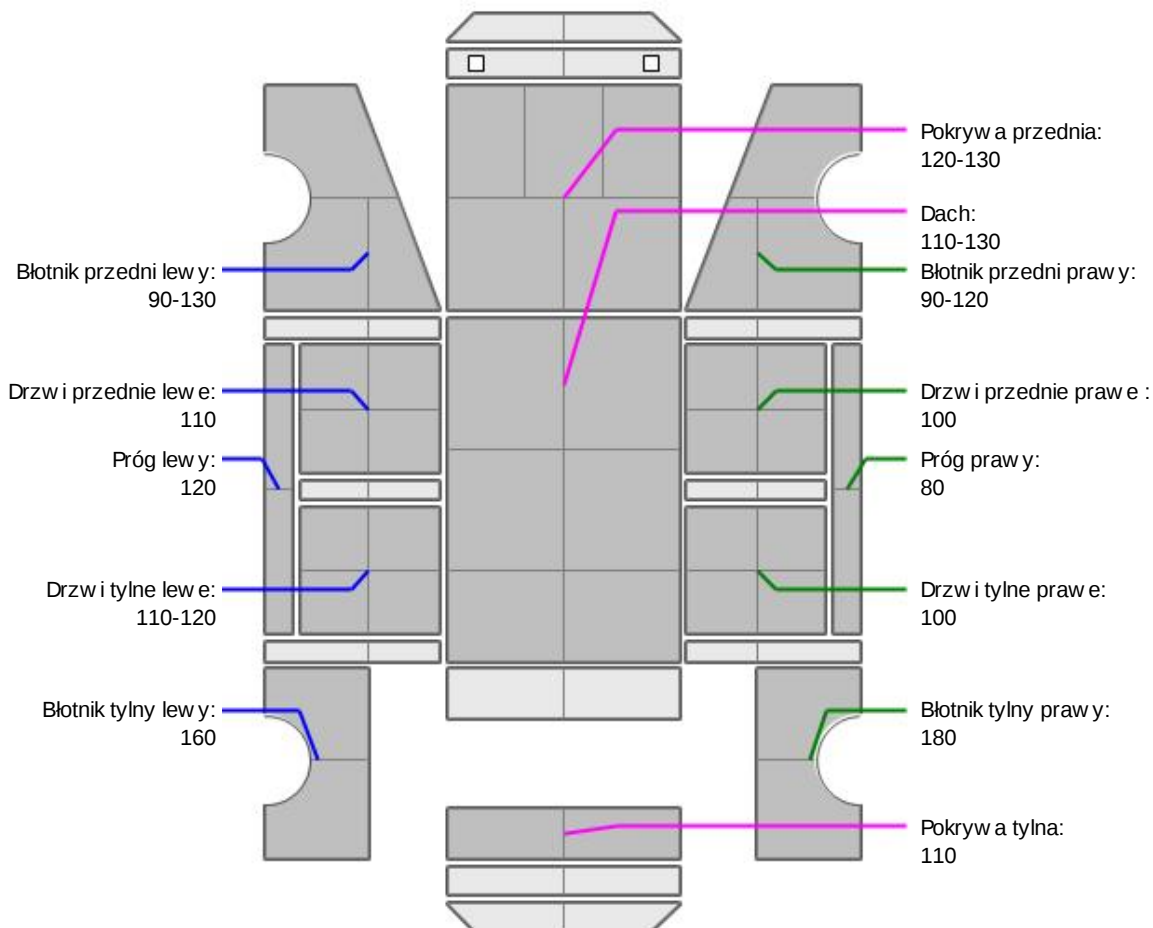
### NADWOZIE – Opis powłoki lakierowej

| L.p. | Nazwa elementu | L / P | Grubość powłoki [µm] | Opis |
| 1 | Pokrywa przednia | | 120-130 | |

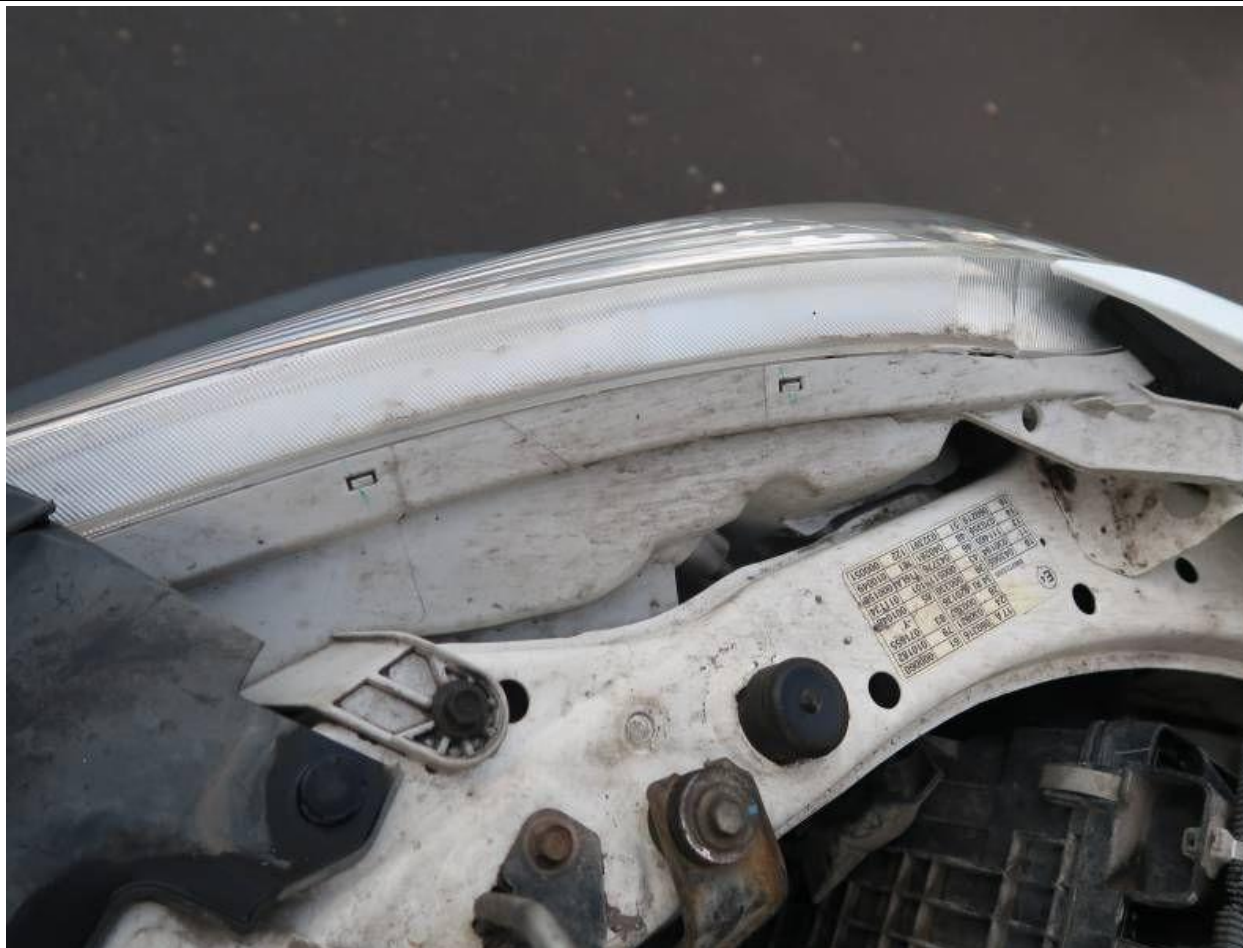
Fot. nr 94

A close-up photograph of the front left corner of a white vehicle. The image shows the headlight assembly, which is partially covered by a clear plastic lens. Below the headlight, there is a metal bracket or support structure. A small, rectangular label is attached to this bracket, containing text that is partially legible. The label includes the words "ISUZU MOTORS LTD" and "MADE IN JAPAN". The overall condition of the vehicle appears to be aged or worn, with some visible rust and dirt on the metal parts.
