## Wycena wartości

Zadanie: Ocena stanu technicznego i określenie wartości rynkowej pojazdu

| DANE IDENTYFIKACYJNE POJAZDU | | Dane: [D] II-2026 | |
|---|---|---|---|
| Marka: | VOLKSWAGEN | Nr rejestracyjny: | FZ3738F |
| Model pojazdu: | Crafter GP 35 TDI-CR MR`12 E5 3.5t | Nr Info-Ekspert: | 040-06096 |

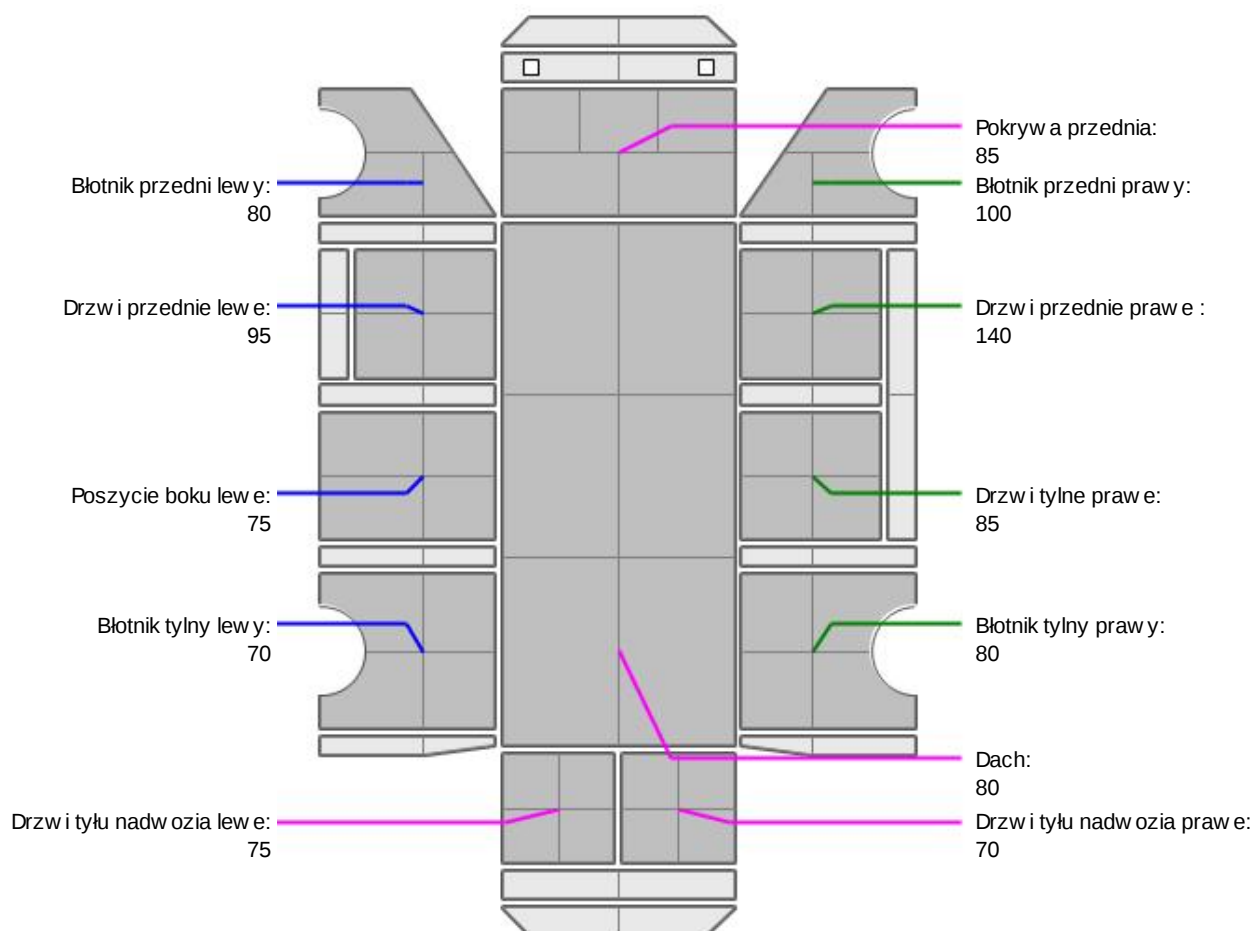
## NADWOZIE – Opis powłoki lakierowej

| L.p. | Nazwa elementu | L / P | Grubość powłoki [µm] | Opis |
| 1 | Pokrywa przednia | | 85 | |
