Nr zlecenia: 29/20/02/2026/CarArena STANDARD

## Wycena Wartości

Zadanie: Ocena stanu technicznego i określenie wartości rynkowej pojazdu

| DANE IDENTYFIKACYJNE POJAZDU | | Dane: [C] II-2026 | |
|---|---|---|---|
| Marka: | IVECO | Nr rejestracyjny: | RT47518 |

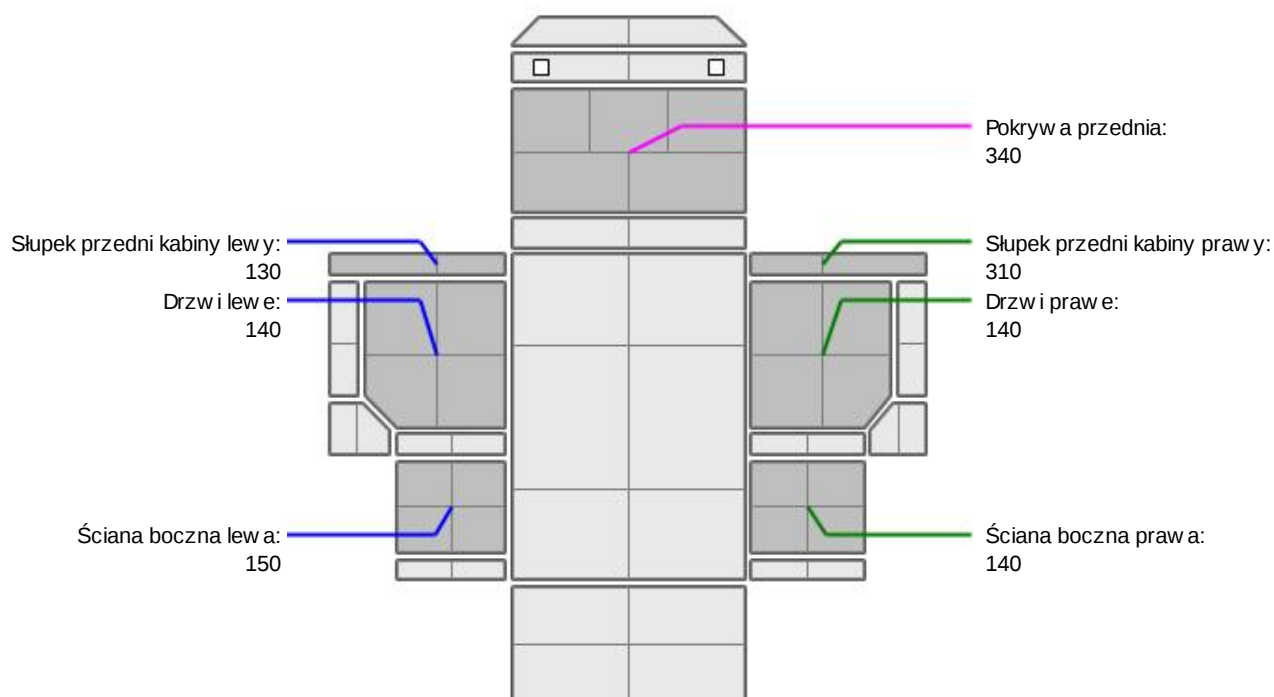
### KABINA KIEROWCY – Opis powłoki lakierowej

| L.p. | Nazwa elementu | L / P | Grubość powłoki [μm] | Opis |
| 1 | Pokrywa przednia | | 340 | |
| 2 | Słupek przedni kabiny | L | 130 | |
| 3 | Drzwi | L | 140 | |
| 4 | Ściana boczna | L | 150 | |
| 5 | Słupek przedni kabiny | P | 310 | |
| 6 | Drzwi | P | 140 | |
| 7 | Ściana boczna | P | 140 | |
