WYCENA WARTO CI

Zadanie: Ocena stanu technicznego i okre lenie warto ci rynkowej pojazdu

DANE IDENTYFIKACYJNE POJAZDU		Dane: [D] II-2026	
Rodzaj pojazdu:	Samochód ci arowy do 3.5t	VIN:	VF3YD3MFC12K49332
Marka:	PEUGEOT	Nr rejestracyjny:	WU4373J
Model pojazdu:	Boxer 335 2.0 BlueHDi MR`14 E6 3.5t	Nr Info-Ekspert:	029-03454
Wersja:	L3H2	Rok produkcji:	2019
Wskazanie drogomierza	158755 km		
Data pierwszej rejestracji	2019/08/13		
Data wa no ci badania technicznego	2026/08/04		
Rodzaj nadwozia	furgon z podwy szonym dachem 4 drzwiowy 3+3 osobowy		
Dop. masa całk. / Ładowno	3500 kg* / 1335 kg		
Liczba osi / Rodzaj nap du / Skrzynia biegów	2 / przedni (4x2) / manualna		
Rozstaw osi	4035 mm		
Jednostka nap dowa	z zapłonem samoczynnym		
Pojemno / Moc silnika	1997 ccm / 120kW (163KM)*		
Doładowanie	Turbosp. z chłodn. powietrza		
Liczba cylindrów / Układ cylindrów	4 / rz dowy		
Norma spalin	E6		
Kolor powłoki lakierowej, (rodzaj lakieru)	Biały 2-warstwowy typu uni

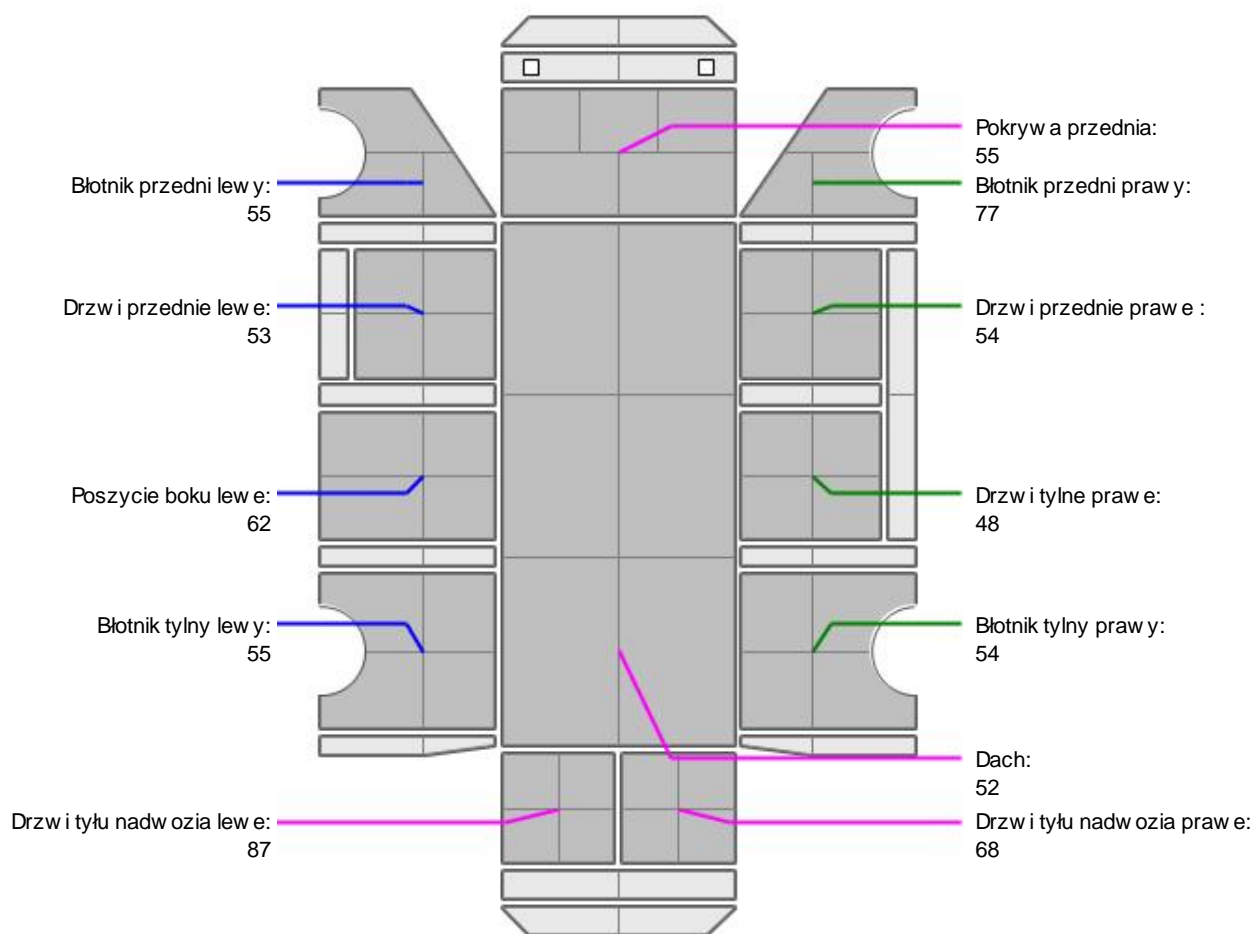
NADWOZIE – Opis powłoki lakierowej

L.p.	Nazwa elementu	L / P	Grubo powłoki [µm]	Opis
1	Pokrywa przednia		55	
2	Dach		52	
3	Błotnik przedni	L	55	
4	Drzwi przednie	L	53	
5	Poszycie boku	L	62	
6	Błotnik tylny	L	55	
7	Drzwi tyłu nadwozia		87	
8	Błotnik przedni	P	77	
9	Drzwi przednie	P	54

10	Drzwi tylne	P	48	
11	Błotnik tylny	P	54	
12	Drzwi tyłu nadwozia		68
