WYCENA WARTO CI

Zadanie: Ocena stanu technicznego i określenie wartości rynkowej pojazdu

Rodzaj pojazdu: Samochód osobowy	VIN: NMTBZ3BE20R098615
Marka: TOYOTA	Nr rejestracyjny: WE4J751
Model pojazdu: Corolla 1.8 Hybrid MR`19 E6	Nr Info-Ekspert: 037-03194
Wersja: Comfort e-CVT	Rok produkcji: 2021

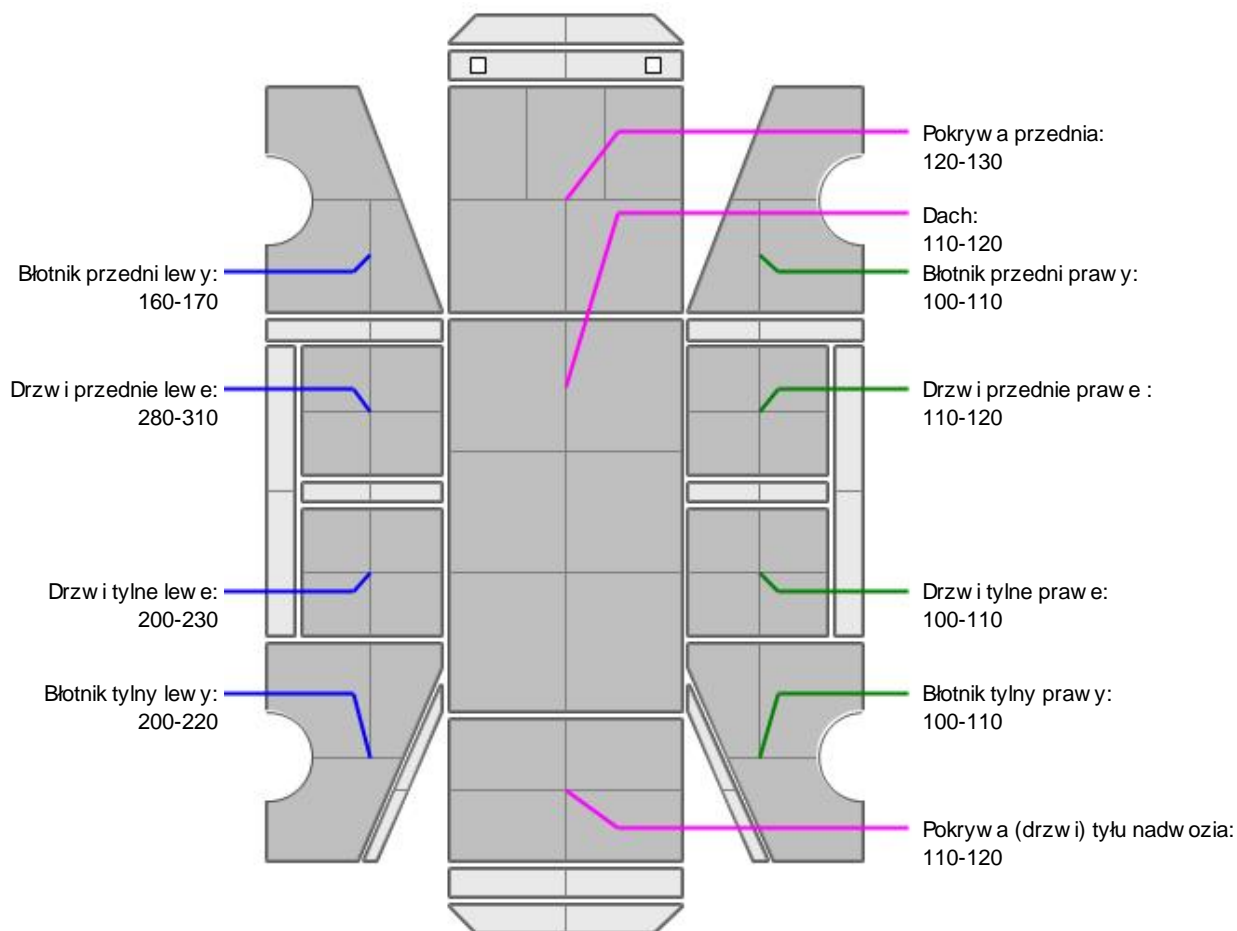
KABINA KIEROWCY – Opis powłoki lakierowej

L.p.	Nazwa elementu	L / P	Grubość powłoki [µm]	Opis
1	Pokrywa przednia		120-130	
2	Dach		110-120	
3	Błotnik przedni	L	160-170	
4	Drzwi przednie	L	280-310	
5	Drzwi tylne	L	200-230	
6	Błotnik tylny	L	200-220	
7	Błotnik przedni	P	100-110	
8	Drzwi przednie	P	110-120	
9	Drzwi tylne	P	100-110	
10	Błotnik tylny	P	100-110	
11	Pokrywa (drzwi) tyłu nadwozia		110-120

Podane przedziały grubości powłoki lakierowej poszczególnych elementów dotyczą wyłącznie punktów pomiarowych, tj. trzech wybranych miejsc na danym elemencie nadwozia. Nie oznacza to, że w pozostałych obszarach danego elementu grubość powłoki jest jednakowa ani że nie może wykraczać poza wskazane zakresy. Pomiary wykonano urządzeniem bezdźwiękowym w posiadaniu rzeczoznawcy. Pomiar wykonany innym przyrządem może się różnić.
