Nr zlecenia: 97/05/03/2026/CarArena STANDARD

## Wycena wartości

Zadanie: Ocena stanu technicznego i określenie wartości rynkowej pojazdu

| DANE IDENTYFIKACYJNE POJAZDU | | Dane: [D] III-2026 |
|---|---|---|
| Marka: | FIAT | Nr rejestracyjny: LU5825G |

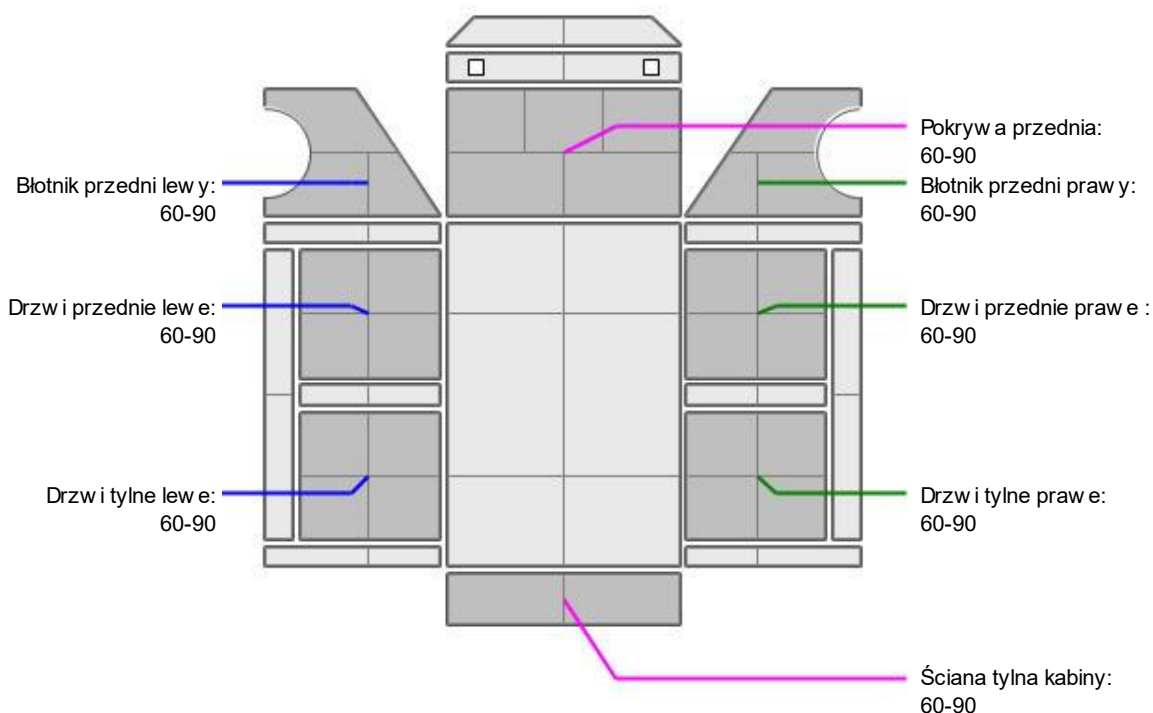
**KABINA KIEROWCY – Opis powłoki lakierowej**

| L.p. | Nazwa elementu | L / P | Grubość powłoki<br>[μm] | Opis |
| 1 | Pokrywa przednia | | 60-90 | |
