## WYCENA WARTOŚCI

Zadanie: Ocena stanu technicznego i określenie wartości rynkowej pojazdu

| DANE IDENTYFIKACYJNE POJAZDU | | Dane: [O] III-2026 | |
|---|---|---|---|
| Marka: | TOYOTA | Nr rejestracyjny: | WL9978H |
| Model pojazdu: | Yaris 1.33 MR`14 E5 | Nr Info-Ekspert: | 037-02629 |

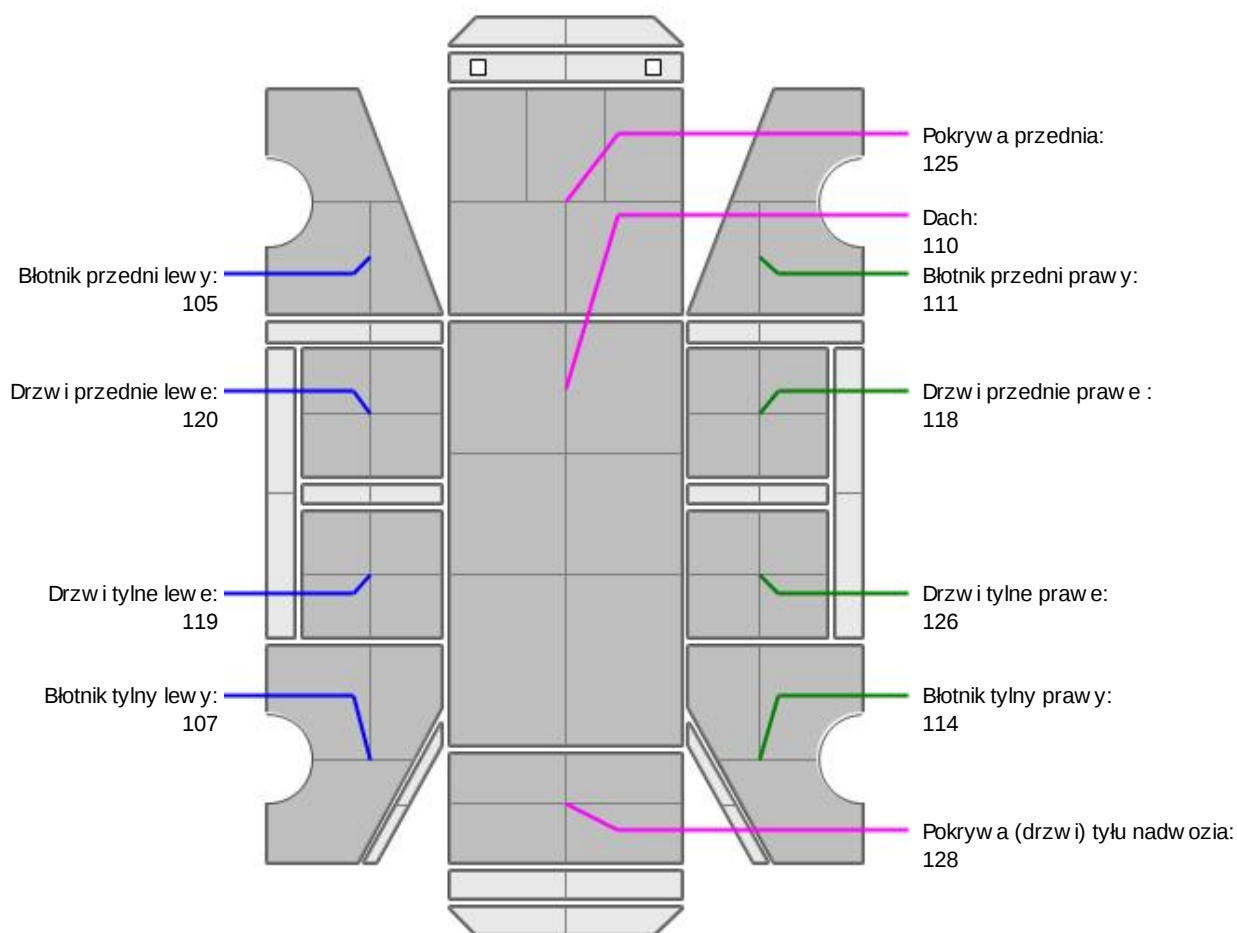
**NADWOZIE – Opis powłoki lakierowej**

| L.p. | Nazwa elementu | L / P | Grubość powłoki [µm] | Opis |
| 1 | Pokrywa przednia | | 125 | |
