Nr zlecenia: 149/12/03/2026/CarArena STANDARD

## Wycena wartości

Zadanie: Ocena stanu technicznego i określenie wartości rynkowej pojazdu

| DANE IDENTYFIKACYJNE POJAZDU | | Dane: [D] III-2026 | |
|---|---|---|---|
| Marka: | FIAT | Nr rejestracyjny: | WN9336K |

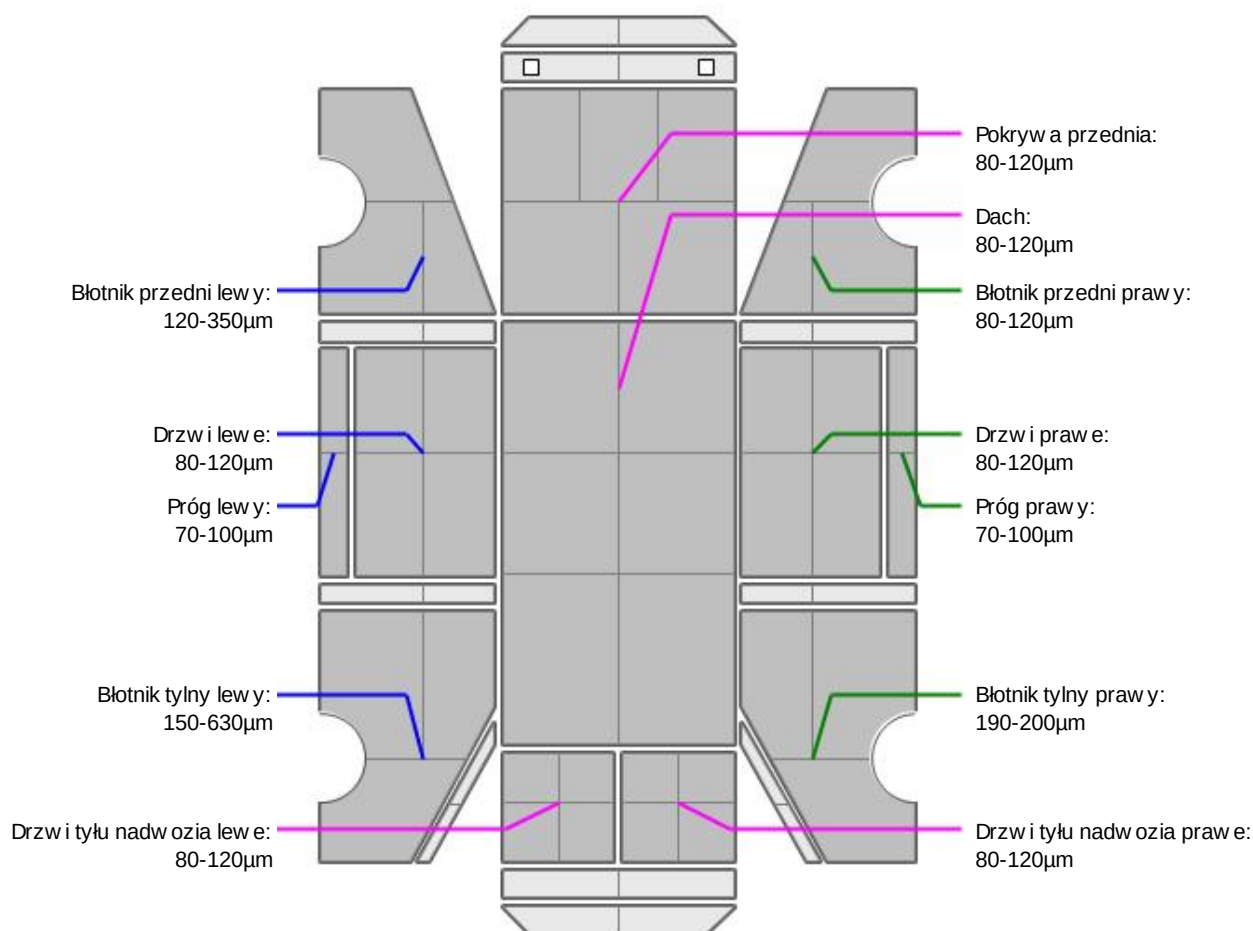
## NADWOZIE – Opis powłoki lakierowej

| L.p. | Nazwa elementu | L / P | Grubość powłoki [μm] | Opis |
| 1 | Pokrywa przednia | | 80-120μm | |
