Wycena wartości

Zadanie: Ocena stanu technicznego i określenie wartości rynkowej pojazdu

Rodzaj pojazdu: Samochód osobowy	VIN: WF0LXXGCBLEB72942
Marka: FORD	Nr rejestracyjny: KOS64359
Model pojazdu: Focus 1.6 TDCi MR`11 E5	Nr Info-Ekspert: 011-06688
Wersja: Trend	Rok produkcji: 2014

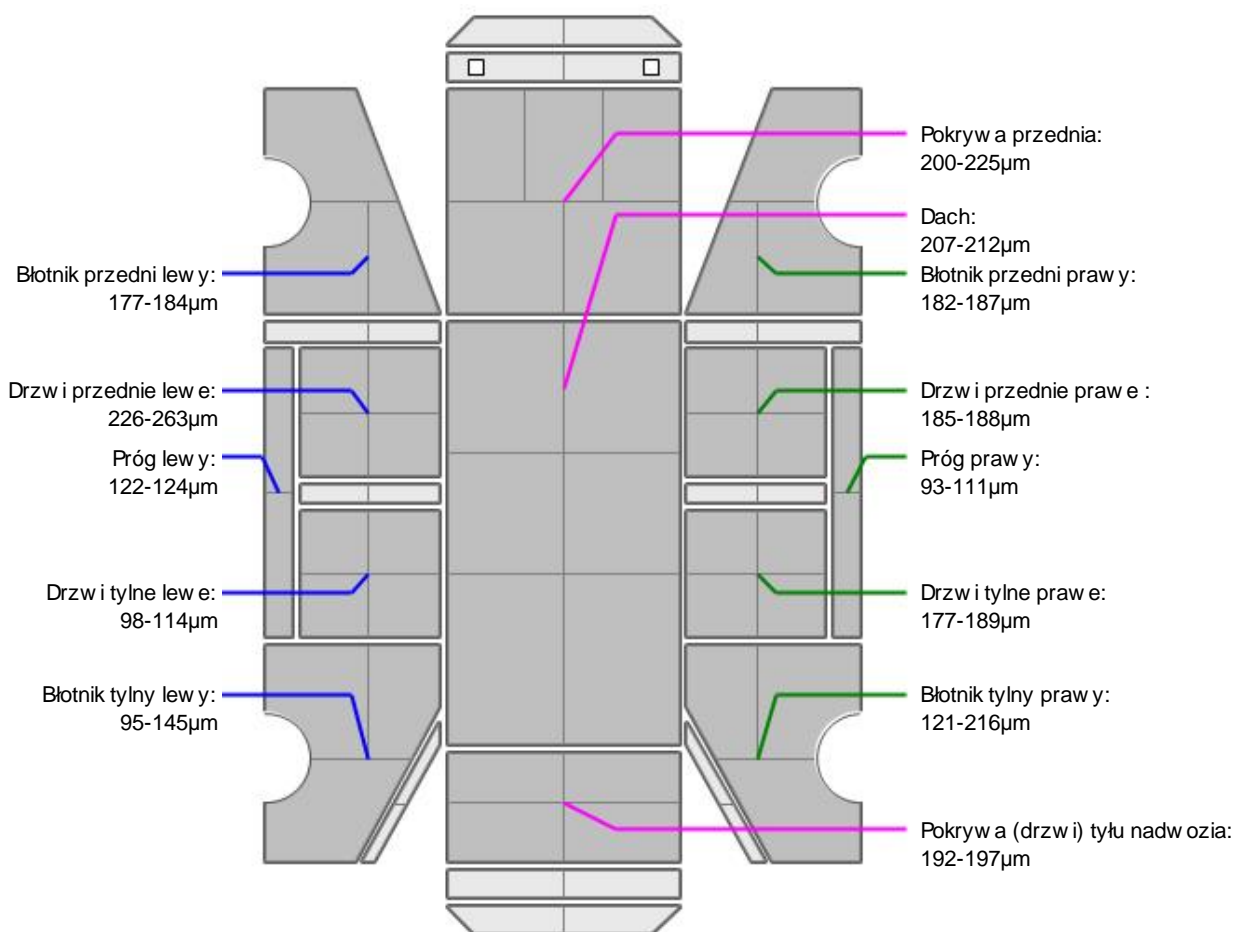
NADWOZIE – Opis powłoki lakierowej

L.p.	Nazwa elementu	L / P	Grubość powłoki [µm]	Opis
1	Pokrywa przednia		200-225µm	
2	Dach		207-212µm

3	Błotnik przedni	L	177-184µm	
4	Próg	L	122-124µm	
5	Drzwi przednie	L	226-263µm	
6	Drzwi tylne	L	98-114µm	
7	Błotnik tylny	L	95-145µm	
8	Błotnik przedni	P	182-187µm	
9	Próg	P	93-111µm	
10	Drzwi przednie	P	185-188µm	
11	Drzwi tylne	P	177-189µm	
12	Błotnik tylny	P	121-216µm	
13	Pokrywa (drzwi) tyłu nadwozia		192-197µm
