## WYCENA WARTO CI

Zadanie: Ocena stanu technicznego i określenie wartości rynkowej pojazdu

Rodzaj pojazdu: <b>Samochód ciężarowy do 3.5t</b>	VIN: <b>VF3YCBNFC12T74852</b>
Marka: <b>PEUGEOT</b>	Nr rejestracyjny: <b>PO1WJ67</b>
Model pojazdu: <b>Boxer 335 2.2 BlueHDi MR`14 E6.2 3.5t</b>	Nr Info-Ekspert: <b>029-03887</b>
Wersja: <b>L3H2 Pro</b>	Rok produkcji: <b>2021</b>

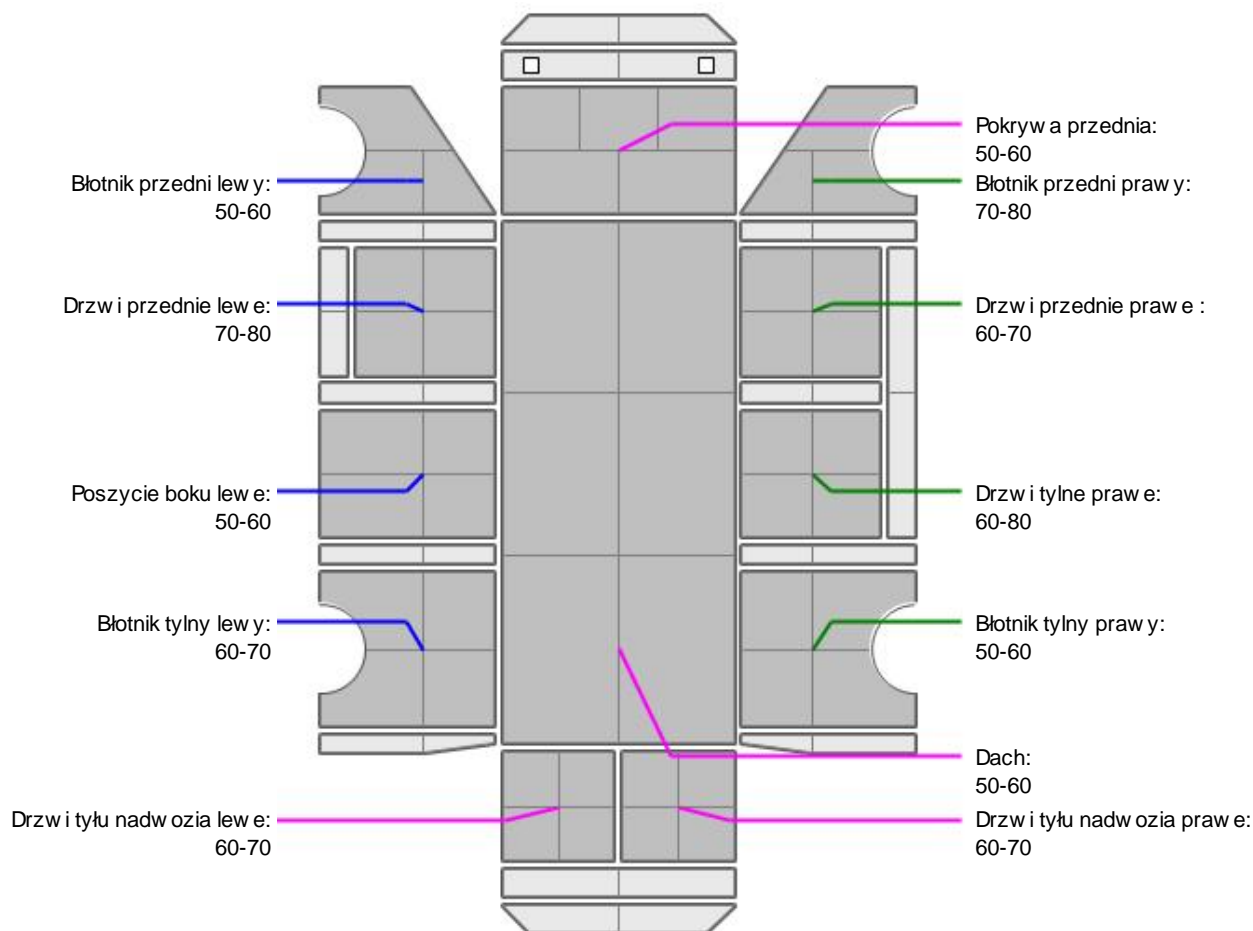
## NADWOZIE – Opis powłoki lakierowej

L.p.	Nazwa elementu	L / P	Grubość powłoki [ $\mu\text{m}$ ]	Opis
1	Pokrywa przednia		50-60	
2	Dach		50-60	
3	Błotnik przedni	L	50-60	
4	Drzwi przednie	L	70-80	
5	Poszycie boku	L	50-60	
6	Błotnik tylny	L	60-70	
7	Drzwi tyłu nadwozia		60-70	
8	Błotnik przedni	P	70-80	
9	Drzwi przednie	P	60-70	
10	Drzwi tylne	P	60-80	
11	Błotnik tylny	P	50-60	
12	Drzwi tyłu nadwozia		60-70

Podane przedziały grubości powłoki lakierowej poszczególnych elementów dotyczą wyłącznie punktów pomiarowych, tj. trzech wybranych miejsc na danym elemencie nadwozia. Nie oznacza to, że w pozostałych obszarach danego elementu grubość powłoki jest jednakowa ani że nie może wykraczać poza wskazane zakresy. Pomiary wykonano urządzeniem budowlanym w posiadaniu rzeczoznawcy. Pomiar wykonany innym przyrządem może się różnić.
