## WYCENA WARTO CI

Zadanie: Ocena stanu technicznego i określenie wartości rynkowej pojazdu

Rodzaj pojazdu:	<b>Samochód ciężarowy</b>	VIN:	<b>WDB9702351L327816</b>
Marka:	<b>MERCEDES-BENZ</b>	Nr rejestracyjny:	<b>WA69039</b>
Model pojazdu:	<b>918 Atego 9.5t</b>	Nr Info-Expert:	<b>022-09246</b>
Wersja:	<b>918</b>	Rok produkcji:	<b>2008</b>

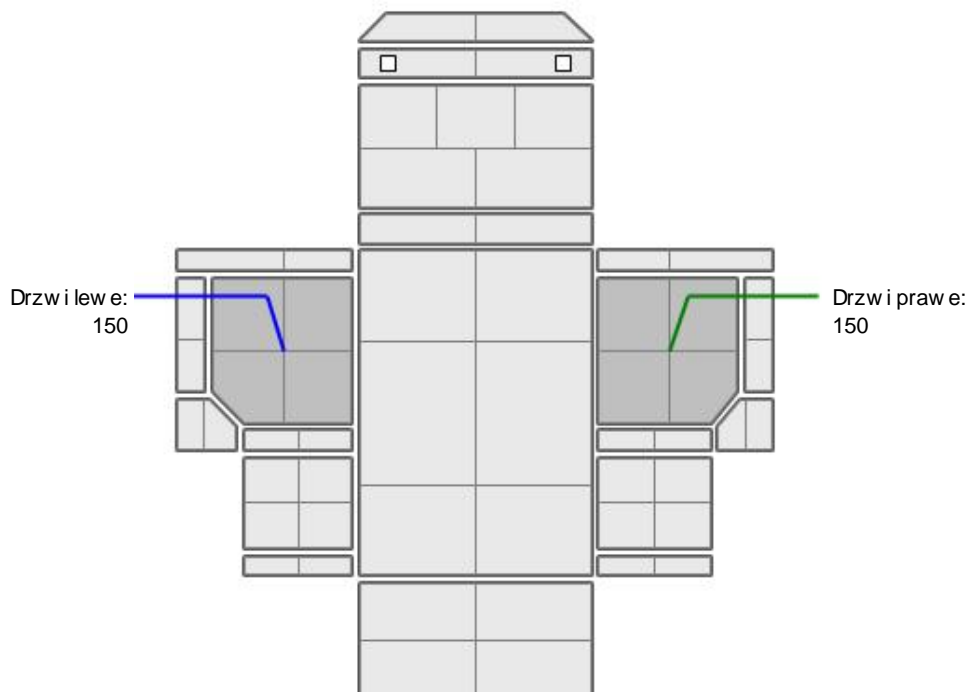
### KABINA KIEROWCY – Opis powłoki lakierowej

L.p.	Nazwa elementu	L / P	Grubość powłoki [µm]	Opis
1	Drzwi	L	150	
2	Drzwi	P	150

Podane przedziały grubości powłoki lakierowej poszczególnych elementów dotyczą wyłącznie punktów pomiarowych, tj. trzech wybranych miejsc na danym elemencie nadwozia. Nie oznacza to, że w pozostałych obszarach danego elementu grubość powłoki jest jednakowa ani że nie może wykraczać poza wskazane zakresy. Pomiary wykonano urządzeniem bezdźwiękowym w posiadaniu rzeczoznawcy. Pomiar wykonany innym przyrządem może się różnić.
