## WYCENA WARTOŚCI

Zadanie: Ocena stanu technicznego i określenie wartości rynkowej pojazdu

| DANE IDENTYFIKACYJNE POJAZDU | | Dane: [D] X-2025 |
|---|---|---|
| Rodzaj pojazdu: | <b>Samochód ciężarowy do 3.5t</b> | VIN: <b>WF0XXXTTFXCD18497</b> |
| Marka: | <b>FORD</b> | Nr rejestracyjny: <b>GD764FH</b> |

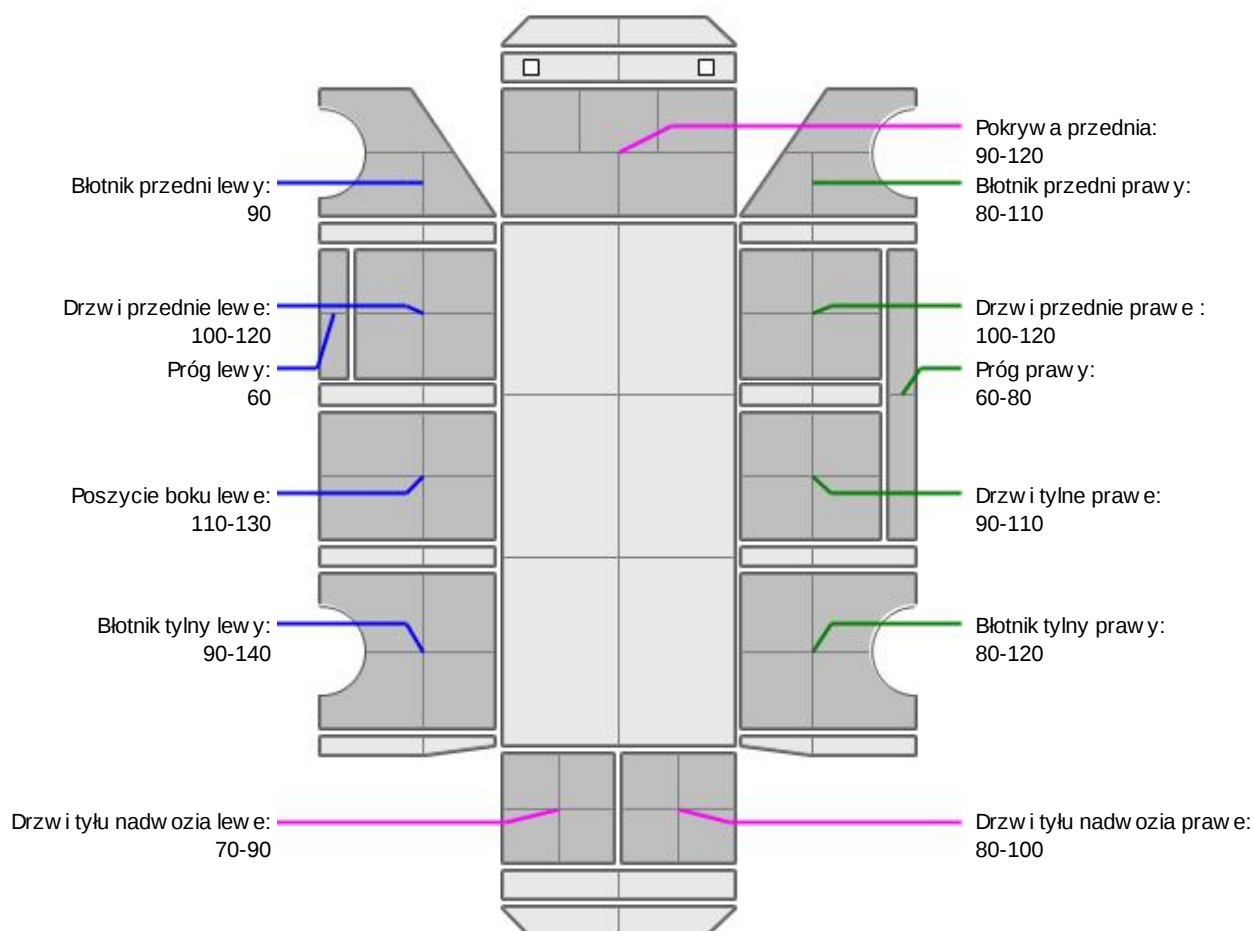
## NADWOZIE – Opis powłoki lakierowej

| L.p. | Nazwa elementu | L / P | Grubość powłoki [μm] | Opis |
| 1 | Pokrywa przednia | | 90-120 | |
