WYCENA WARTO CI

Zadanie: Ocena stanu technicznego i okre lenie warto ci rynkowej pojazdu

Rodzaj pojazdu: Samochód ci arowy	VIN: WMA18SZZ6DP046295
Marka: MAN	Nr rejestracyjny: SL2494E
Model pojazdu: 26.320 TGS	Nr Info-Ekspert: 148-01983
Wersja: TGS 26.320 6x2-2 BL	Rok produkcji: 2013

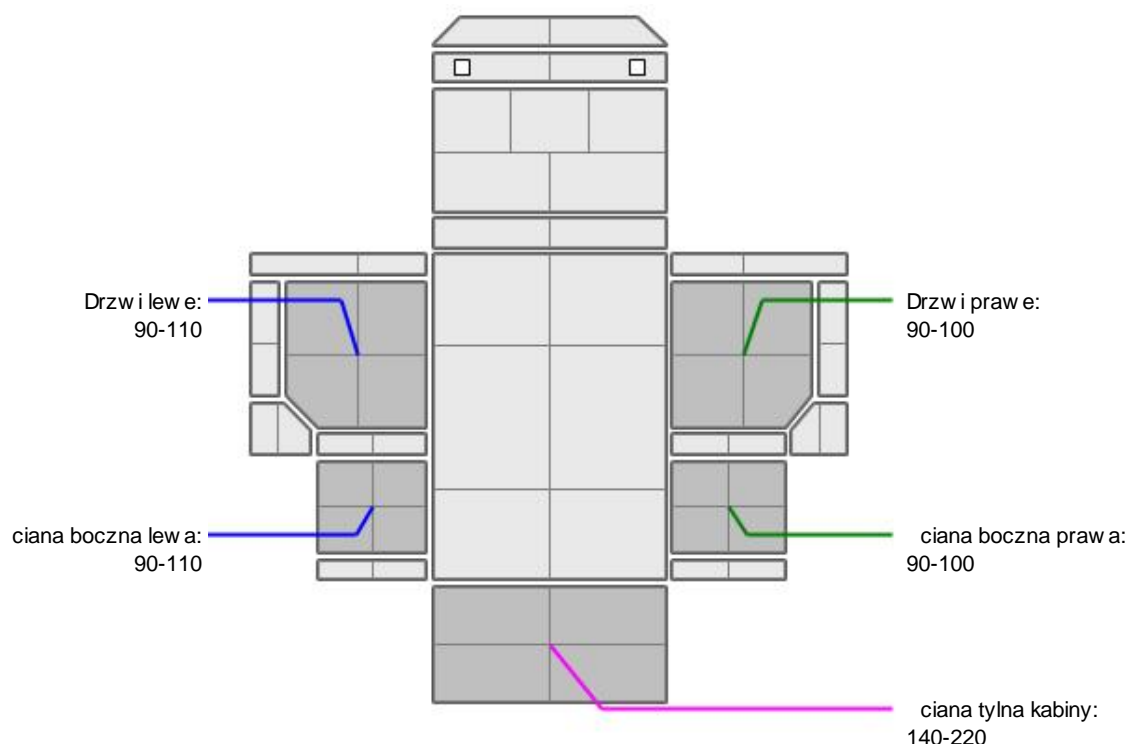
KABINA KIEROWCY – Opis powłoki lakierowej

L.p.	Nazwa elementu	L / P	Grubo powłoki [µm]	Opis
1	Drzwi	L	90-110	
2	ciana boczna	L	90-110	
3	Drzwi	P	90-100	
4	ciana boczna	P	90-100	
5	ciana tylna kabiny		140-220

Podane przedziały grubo ci powłoki lakierowej poszczególnych elementów dotycz wyłącznie punktów pomiarowych, tj. trzech wybranych miejsc na danym elemencie nadwozia. Nie oznacza to, że w pozostałych obszarach danego elementu grubo powłoki jest jednakowa ani że nie może wykryć się uszkodzeń poza wskazane zakresy. Pomiary wykonano urządzeniem bezwymiarowym w posiadaniu rzeczoznawcy. Pomiar wykonany innym przyrządem może się różnić.
