WYCENA WARTO CI

Zadanie: Okre lenie warto ci rynkowej pojazdu

Rodzaj pojazdu:	Samochód ci arowy do 3.5t	VIN:	Z F A 2 5 0 0 0 0 2 R 5 7 8 3 4
Marka:	FIAT	Nr rejestracyjny:	KR6TT67
Model pojazdu:	Ducato MAXI 2.3 M-jet MR`16 E6d 3.5t	Nr Info-Ekspert:	045-05823
Wersja:	L4	Rok produkcji:	2020

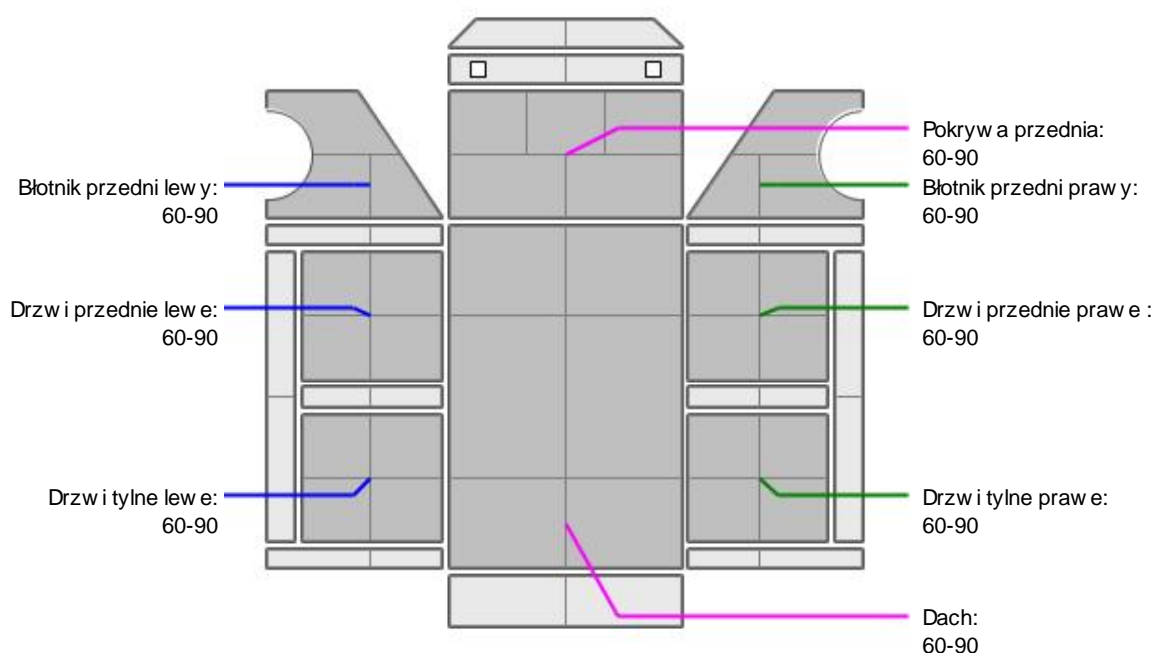
KABINA KIEROWCY – Opis powłoki lakierowej

L.p.	Nazwa elementu	L / P	Grubo powłoki [µm]	Opis
1	Pokrywa przednia		60-90	
2	Dach		60-90	
3	Błotnik przedni	L	60-90	
4	Drzwi przednie	L	60-90	
5	Drzwi tylne	L	60-90	
6	Błotnik przedni	P	60-90	
7	Drzwi przednie	P	60-90	
8	Drzwi tylne	P	60-90

Podane przedziały grubo ci powłoki lakierowej poszczególnych elementów dotycz wył cznie punktów
