Nr zlecenia: 266/29/05/2026/CarArena STANDARD

Zadanie: Ocena stanu technicznego i określenie wartości rynkowej pojazdu

Rodzaj pojazdu: Samochód specjalny *	VIN: WV1ZZZ2KZF057358
Marka: VOLKSWAGEN	Nr rejestracyjny: WI0536X
Model pojazdu: Caddy GP 1.6 TDI MR`11 E5 2.3t	Nr Info-Ekspert: 040-05718
Wersja:	Rok produkcji: 2014

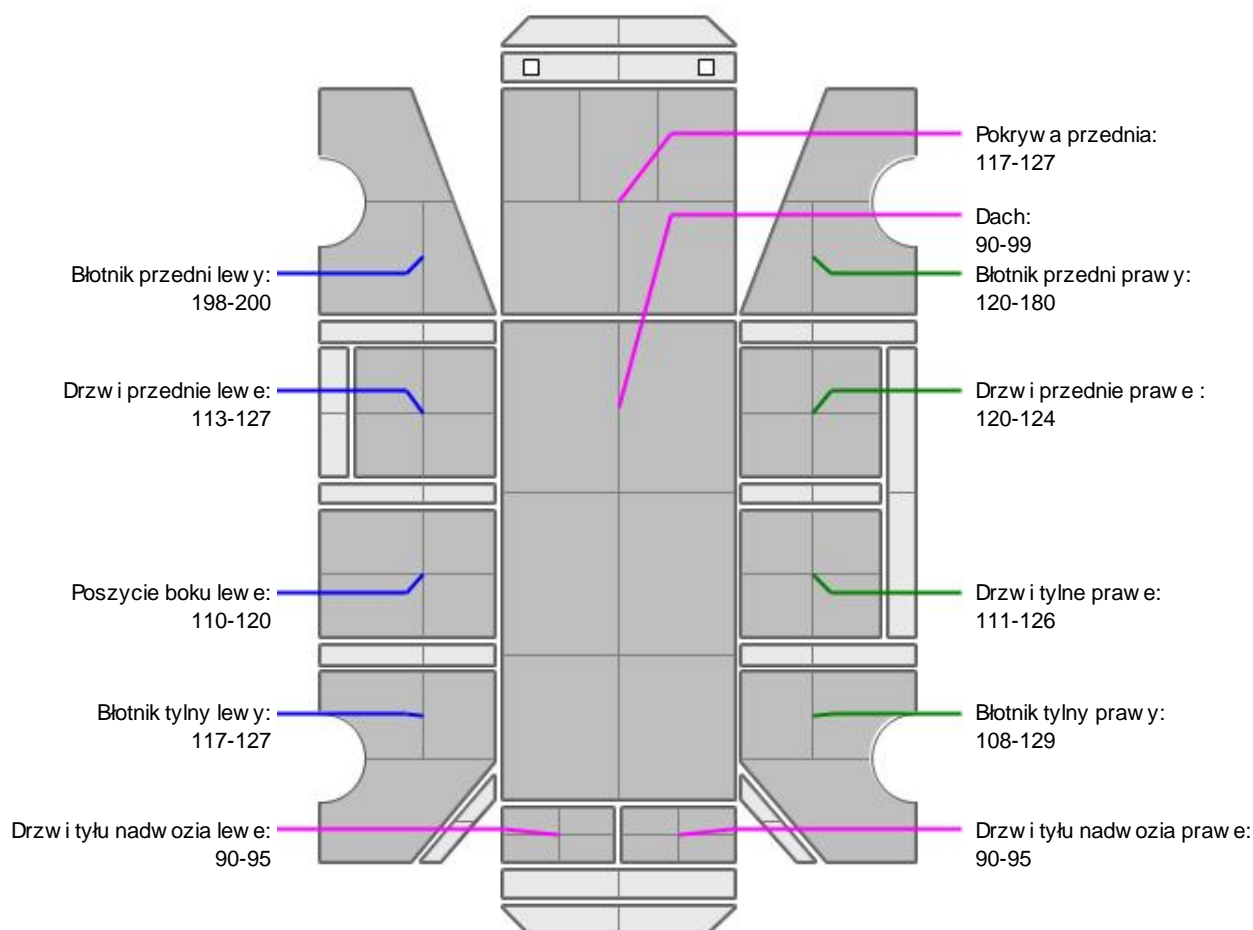
NADWOZIE – Opis powłoki lakierowej

L.p.	Nazwa elementu	L / P	Grubo powłoki [μm]	Opis
1	Pokrywa przednia		117-127	
2	Dach		90-99	
3	Błotnik przedni	L	198-200

4	Drzwi przednie	L	113-127	
5	Poszycie boku	L	110-120	
6	Błotnik tylny	L	117-127	
7	Drzwi tyłu nadwozia		90-95	
8	Błotnik przedni	P	120-180	
9	Drzwi przednie	P	120-124	
10	Drzwi tylne	P	111-126	
11	Błotnik tylny	P	108-129	
12	Drzwi tyłu nadwozia		90-95
