WYCENA WARTOŚCI

Zamawiający wycenę:	CAR ARENA Budowlanych 7, 62-081 Baranowo
Numer zlecenia:	73/13/05/2026/CarArena STANDARD
Wykonawca wyceny:	Albert Kaluźny
Przedmiot wyceny:	Ładowarka kołowa CAT 930K
Nr fabryczny:	CAT0930KERHN04419
Data sporządzenia wyceny:	01-06-2026r
Wartość rynkowa:

Przedmiotem wyceny jest ładowarka kołowa CAT 930K będąca maszyną roboczą z grupy maszyn budowlanych..

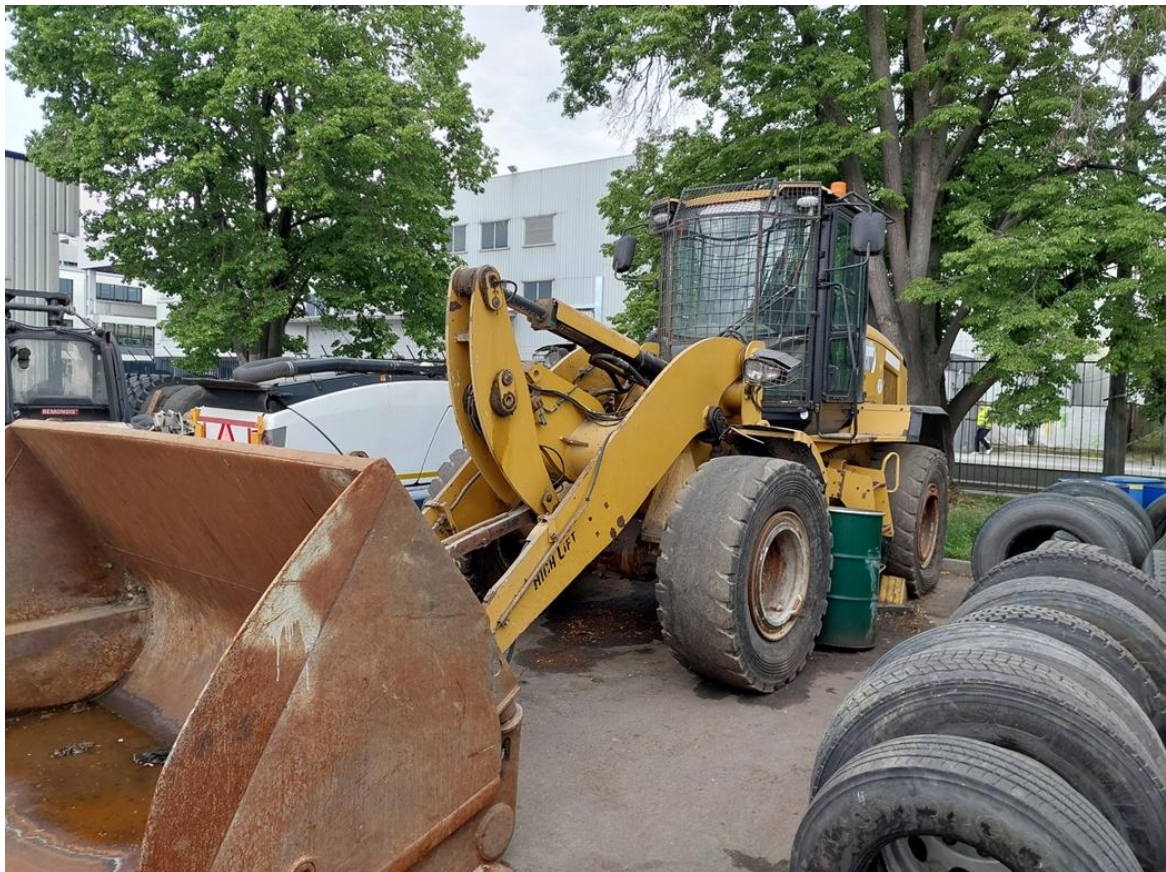
Nazwa:	Ładowarka kołowa
Producent:	CAT
Typ/model:	930K
Numer fabryczny:	CAT0930KERHN04419
Przebieg:	32000h(Deklarowany)
Rok produkcji:	Brak danych

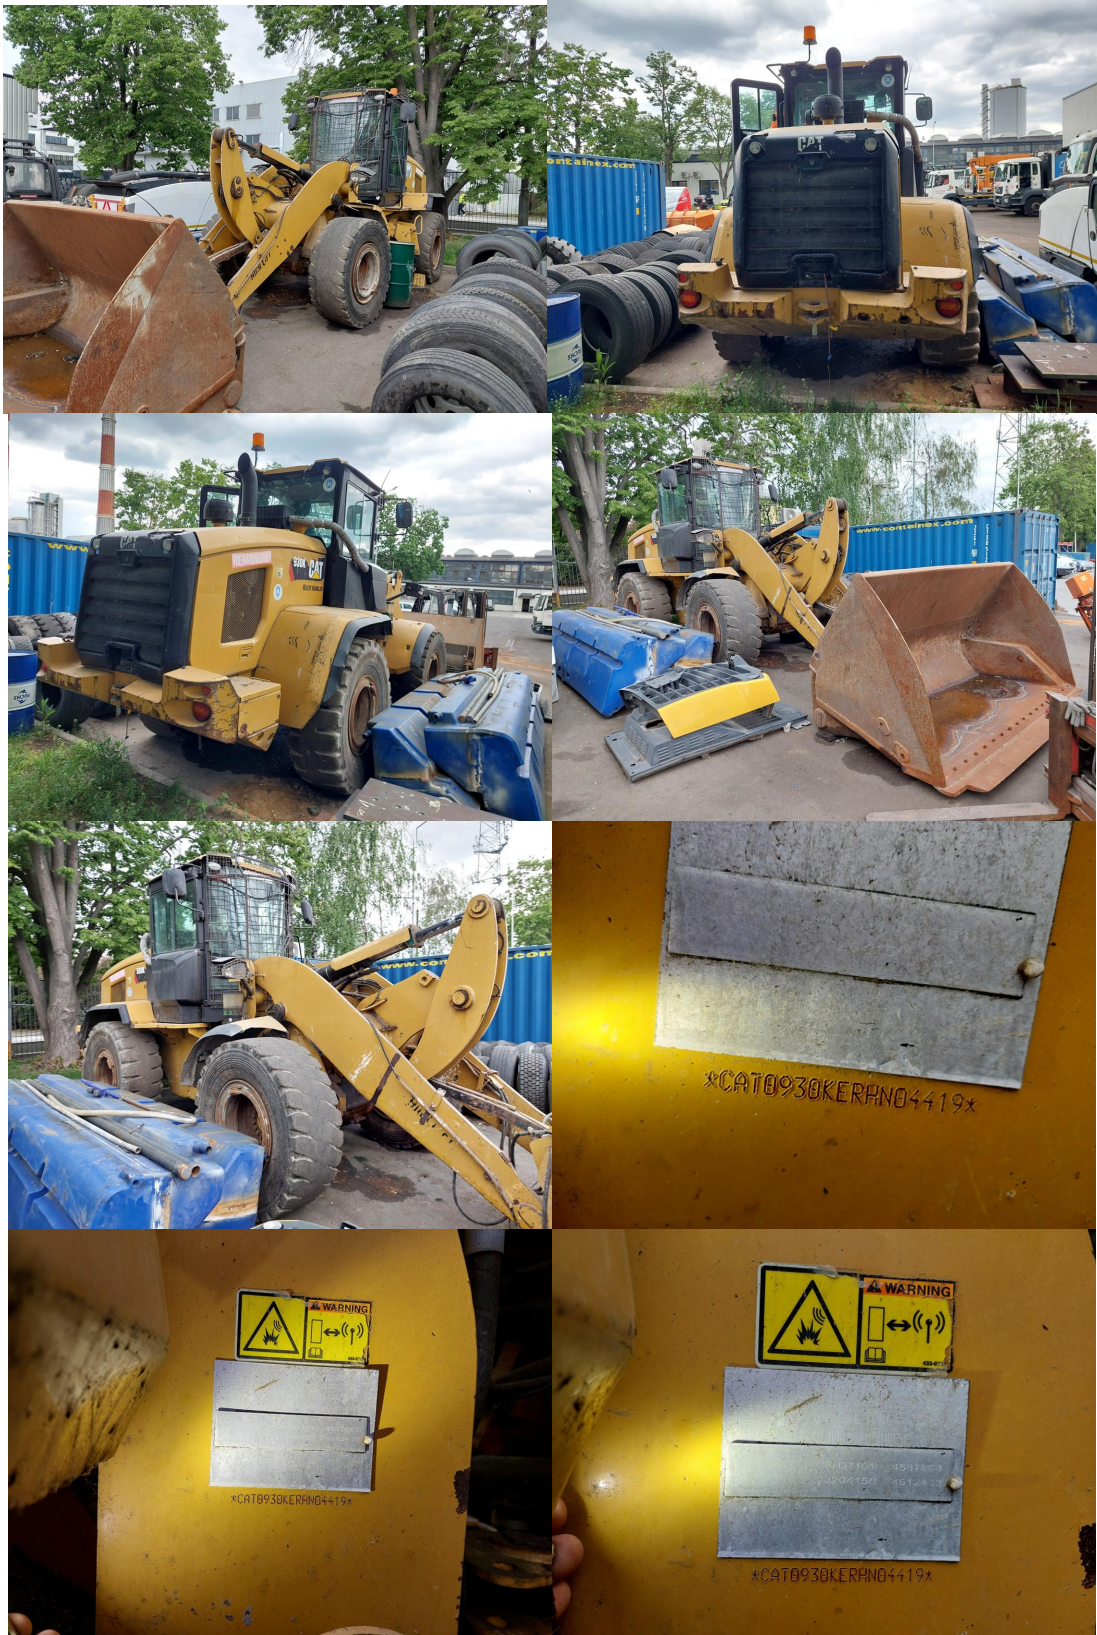
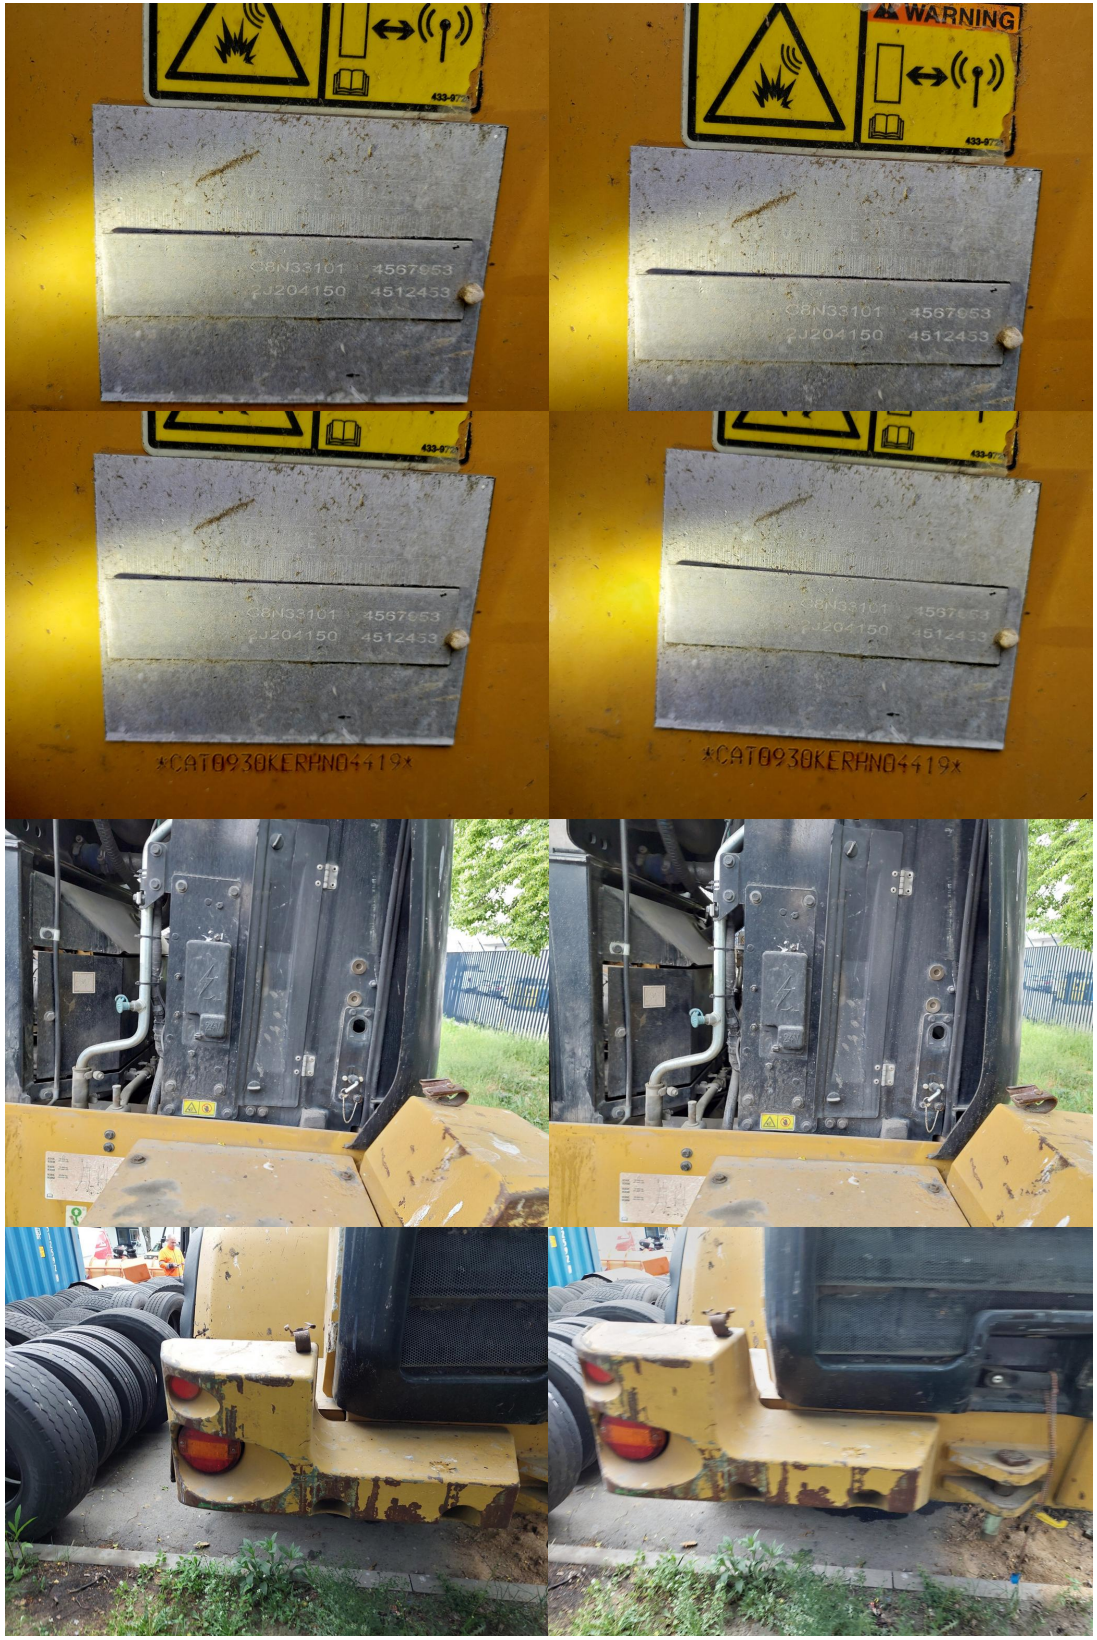
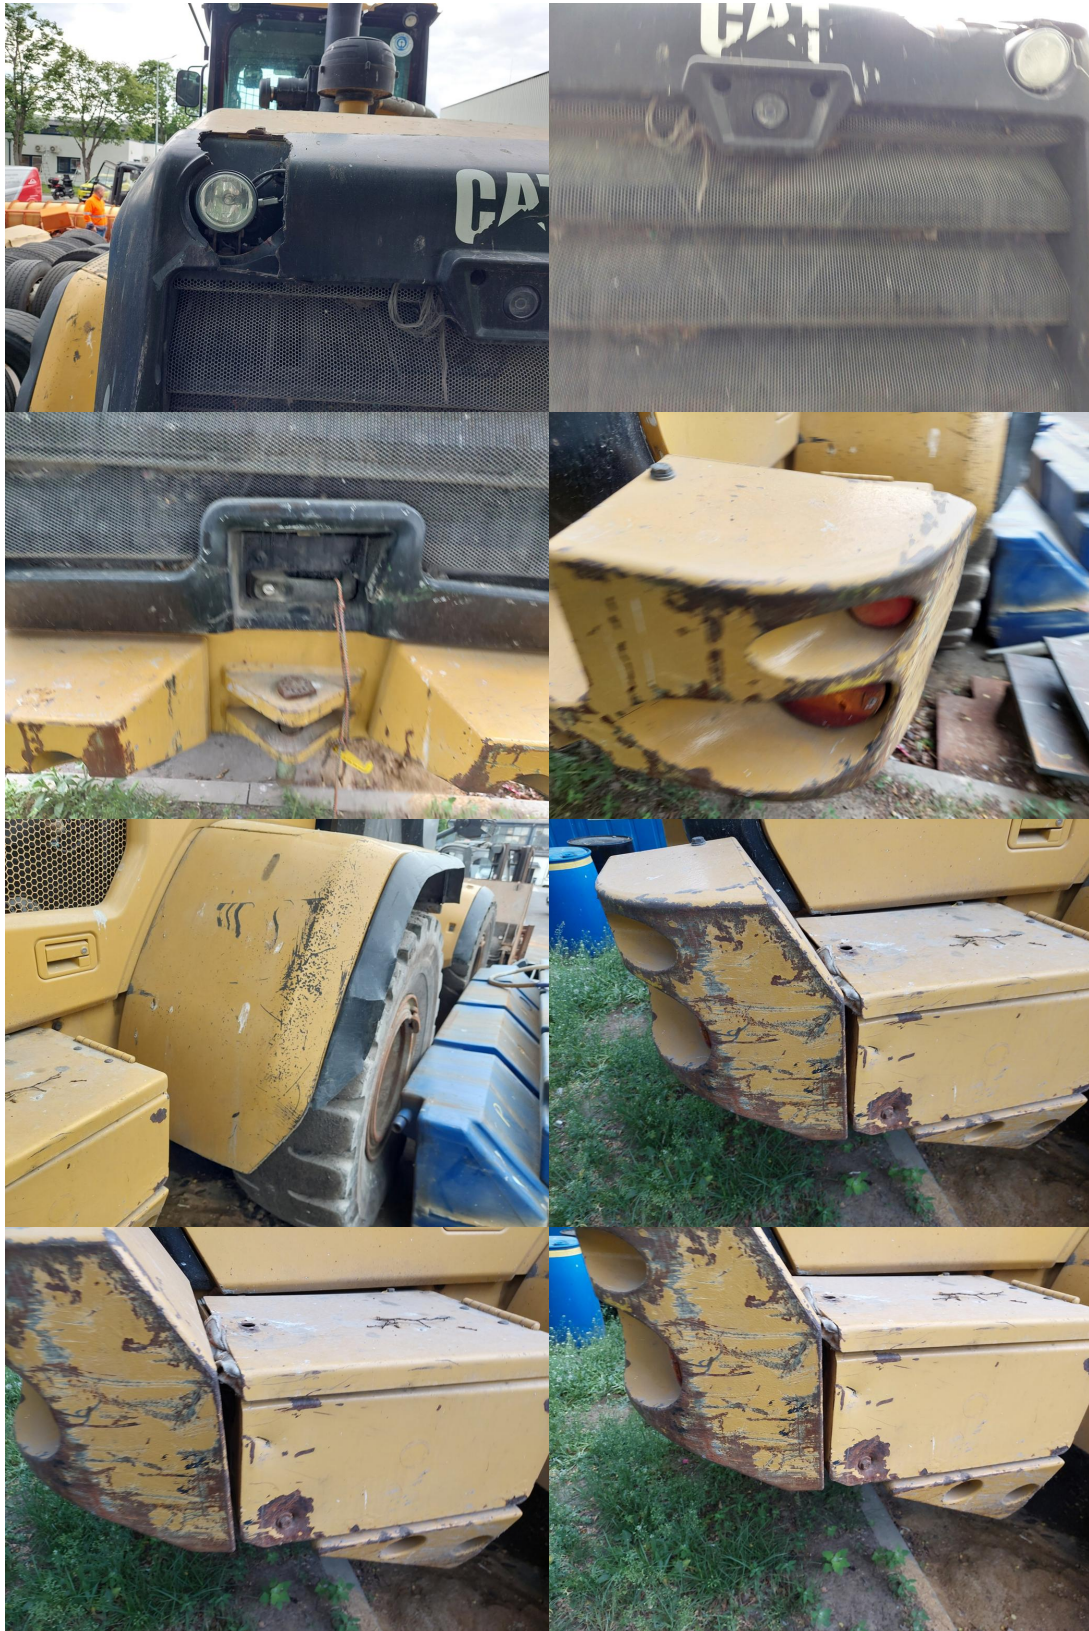
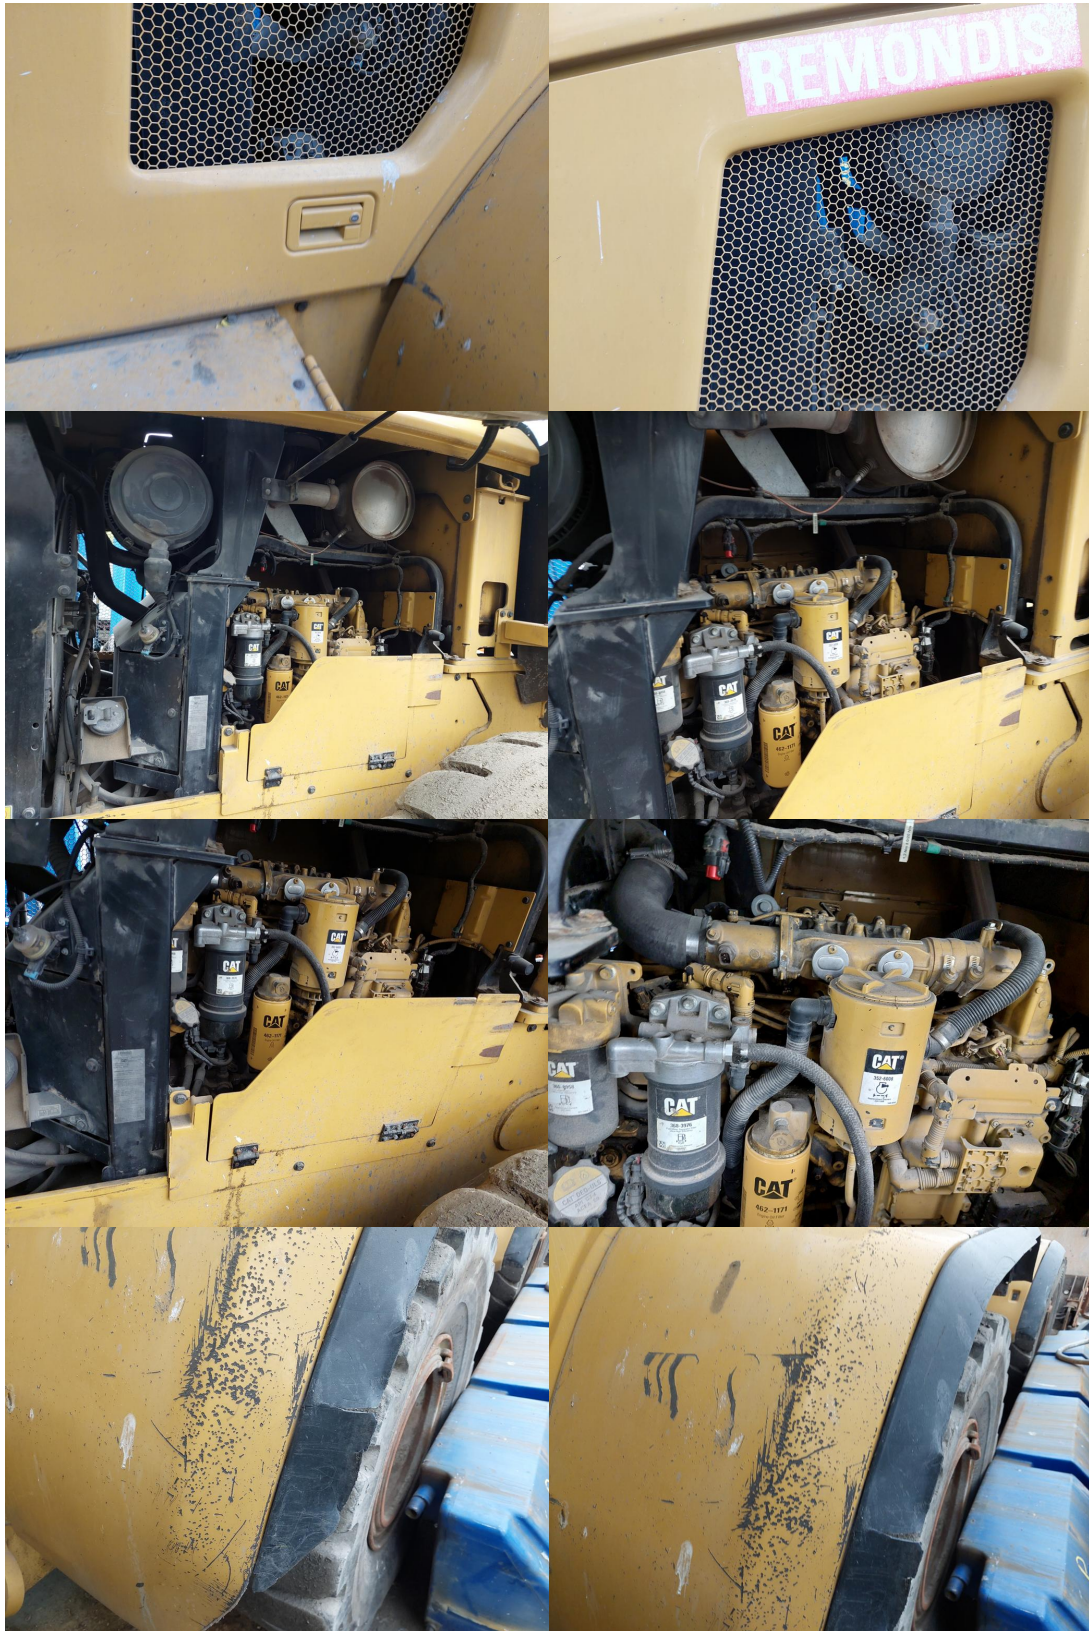
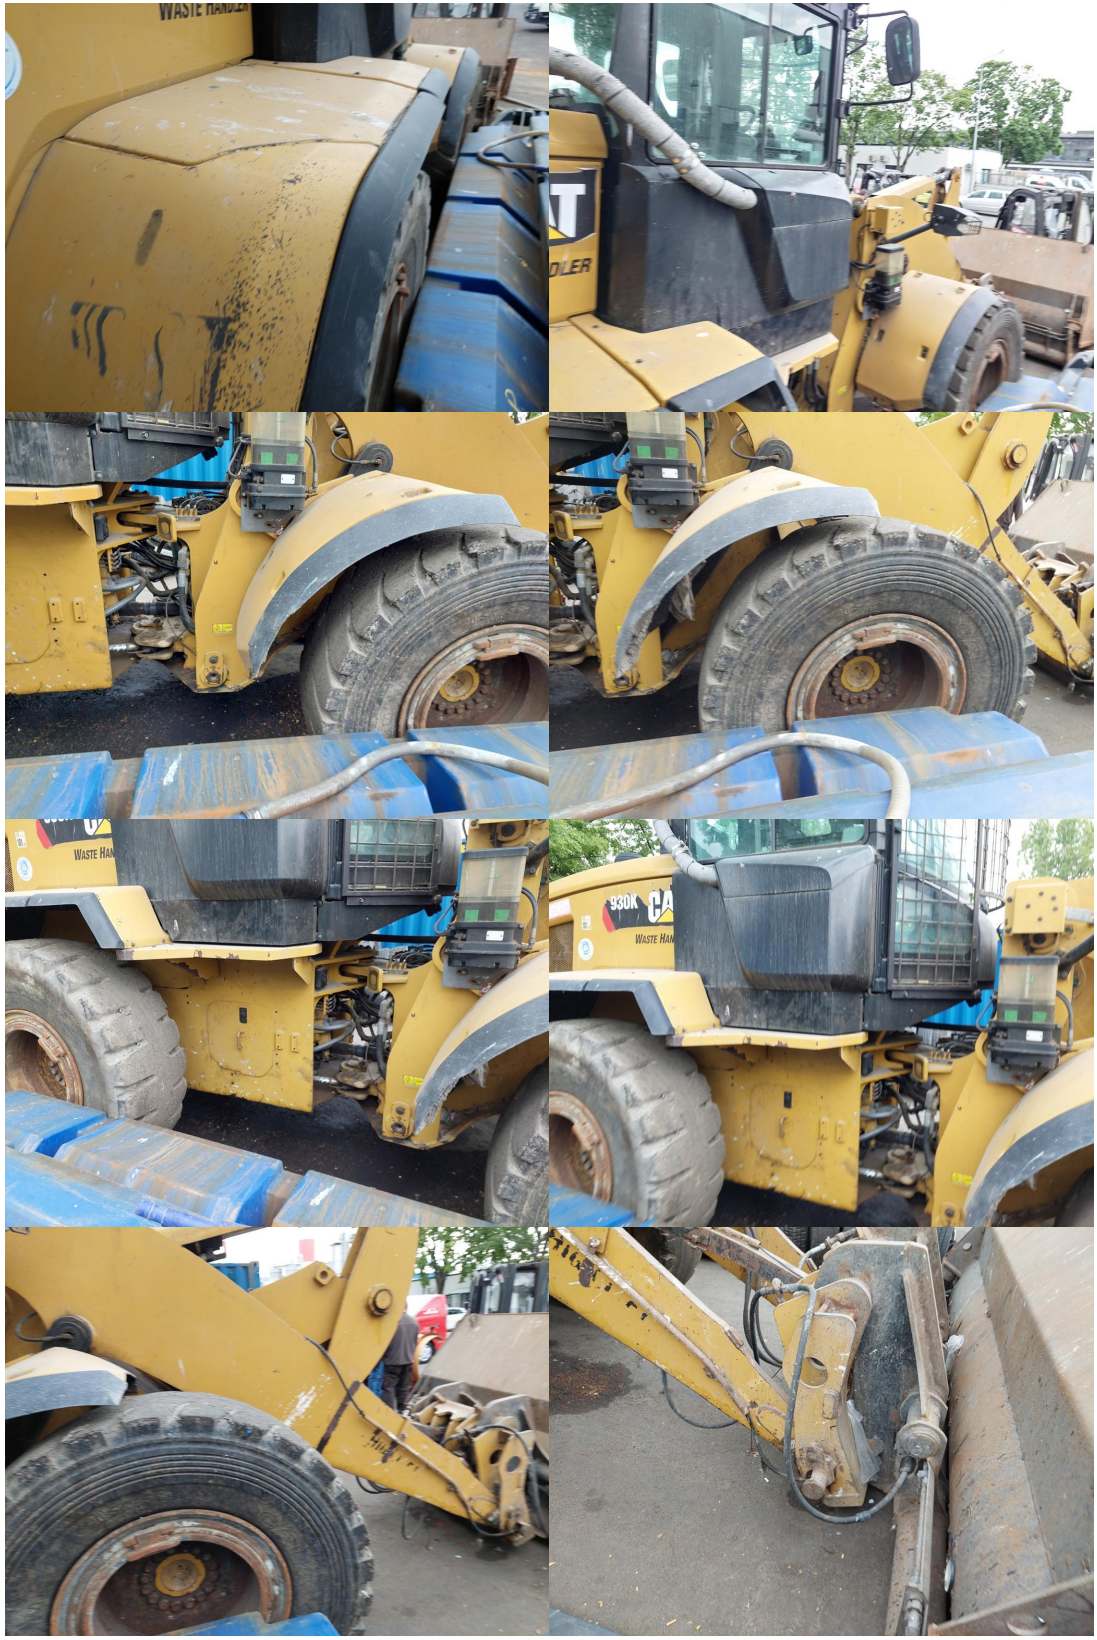
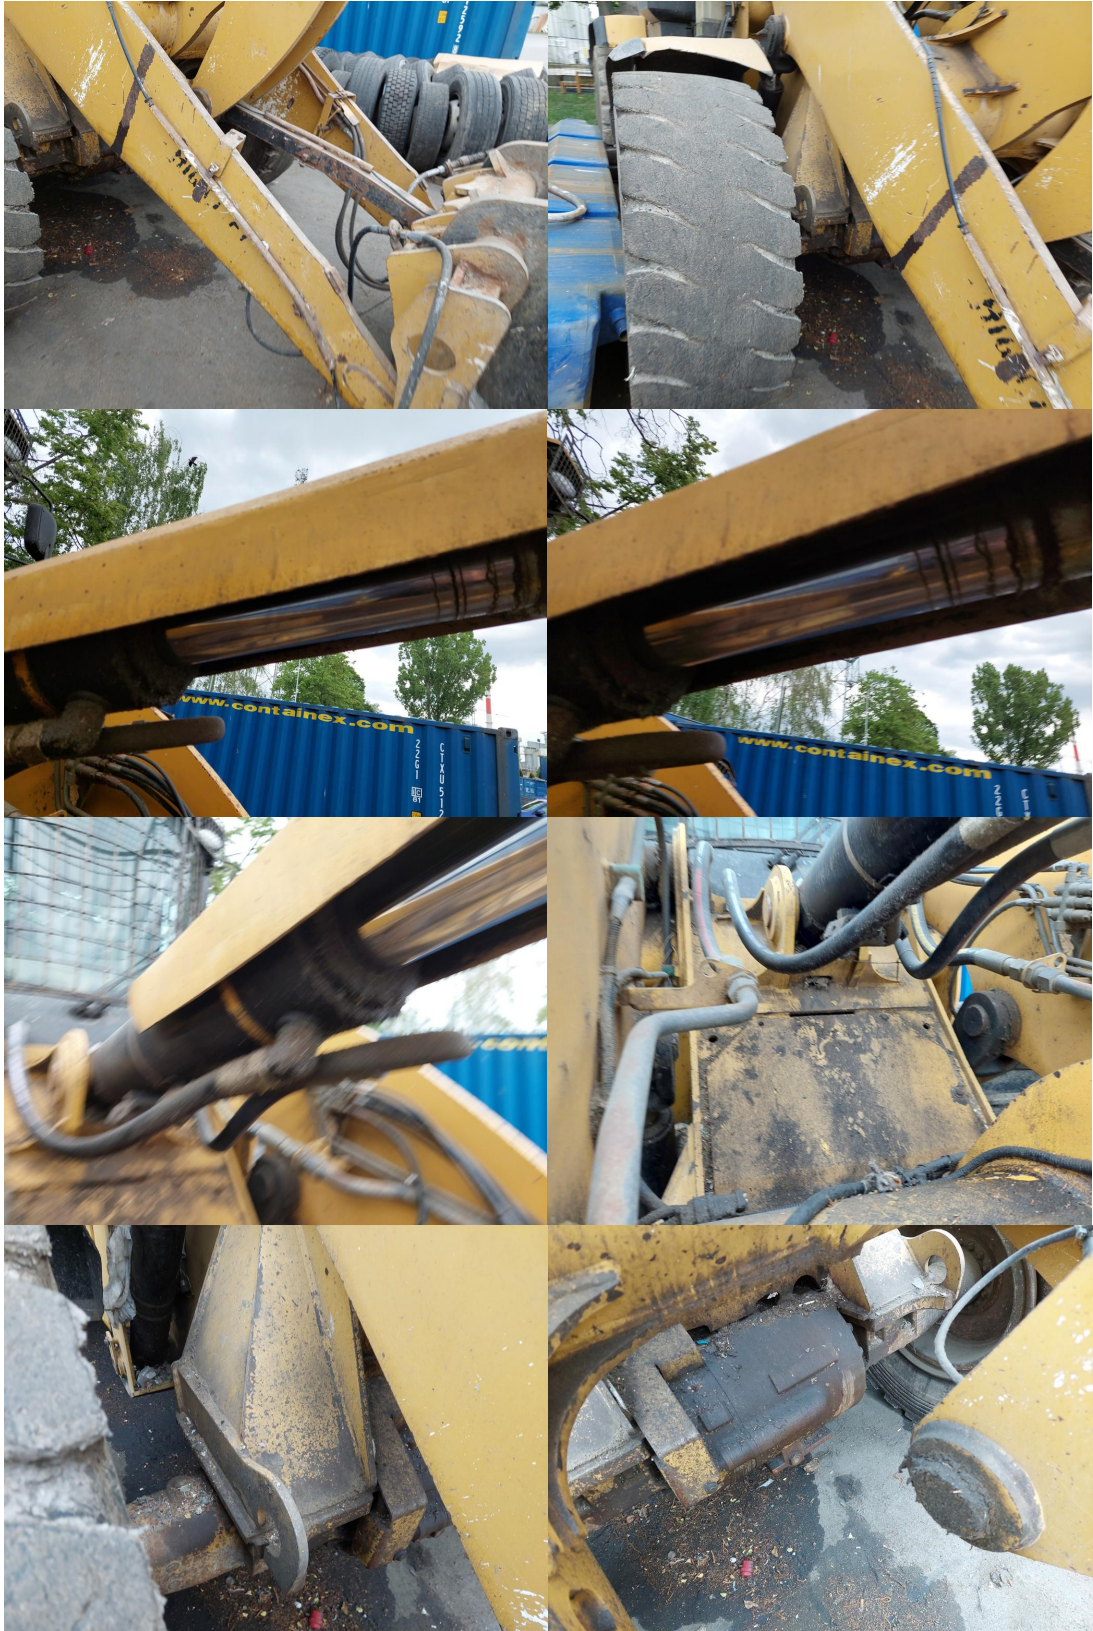
Dokumentacja zdjęciowa poniżej.

Wizualnie przedmiot w stanie pogorszonym posiadający zarysowania, zabrudzenia oraz ślady korozji. A ponadto:

- ogumienie - wyeksploatowane
- fotel operatora - rozerwany

- silnik – niesprawny
- tarcze kół – ogniska korozji
- pokrywa silnika, odkształcenia, zarysowania, ogniska korozji
- nadkole przednie L - rozerwane

Szczegółowy stan zobrazowany w dokumentacji zdjęciowej.
