Nr zlecenia: 126/19/06/2026/CarArena STANDARD

WYCENA WARTO CI

Zadanie: Okre lenie warto ci rynkowej pojazdu

Rodzaj pojazdu: Samochód ci arowy do 3.5t	VIN: VF3YCTMHU12151702
Marka: PEUGEOT	Nr rejestracyjny: SK891AE
Model pojazdu: Boxer 335 2.2 HDI MR`07 E5 3.5t	Nr Info-Ekspert: 029-02694
Wersja: L3	Rok produkcji: 2012

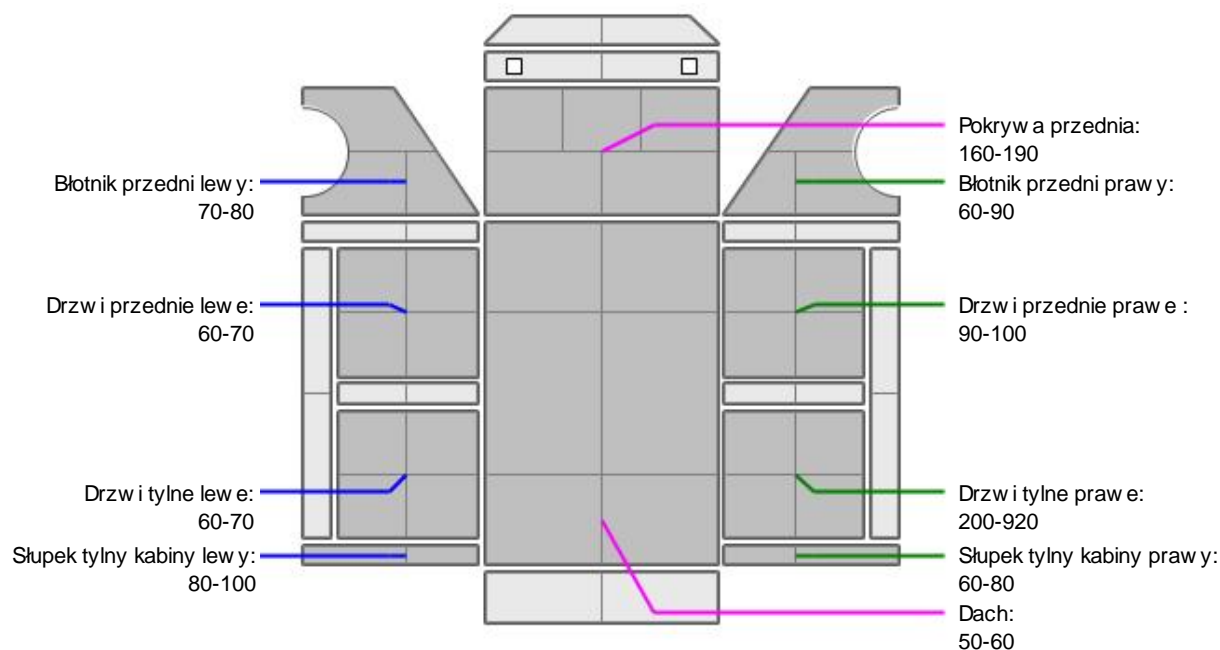
KABINA KIEROWCY – Opis powłoki lakierowej

L.p.	Nazwa elementu	L / P	Grubość powłoki [µm]	Opis
1	Pokrywa przednia		160-190	
2	Dach		50-60	
3	Błotnik przedni	L	70-80	
4	Drzwi przednie	L	60-70	
5	Drzwi tylne	L	60-70	
6	Słupki tylny kabiny	L	80-100	
7	Błotnik przedni	P	60-90	
8	Drzwi przednie	P	90-100	
9	Drzwi tylne	P	200-920	
10	Słupki tylny kabiny	P	60-80

Podane przedziały grubości powłoki lakierowej poszczególnych elementów dotyczą wyłącznie punktów pomiarowych, tj. trzech wybranych miejsc na danym elemencie nadwozia. Nie oznacza to, że w pozostałych obszarach danego elementu grubość powłoki jest jednakowa ani że nie może wykraczać poza wskazane zakresy. Pomiary wykonano urządzeniem bezdźwiękowym w posiadaniu rzeczoznawcy. Pomiar wykonany innym przyrządem może się różnić.
