## Wycena wartości

Zadanie: Określenie wartości rynkowej pojazdu

Rodzaj pojazdu: <b>Samochód ciężarowy</b>	VIN: <b>ZCNH96430DPC02012</b>
Marka: <b>ASTRA</b>	Nr rejestracyjny: <b>KK73665</b>
Model pojazdu: <b>HD9 26.0t</b>	Nr Info-Ekspert: <b>142-05133</b>
Wersja: <b>64.48-80</b>	Rok produkcji: <b>2013</b>

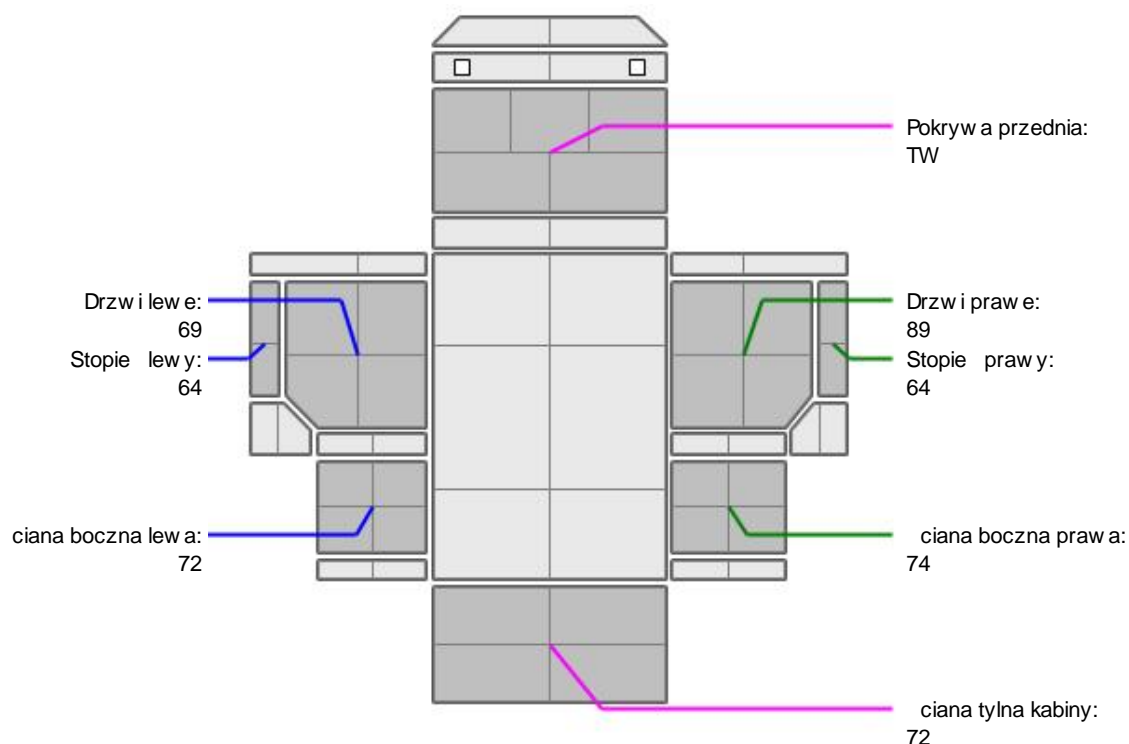
## KABINA KIEROWCY – Opis powłoki lakierowej

L.p.	Nazwa elementu	L / P	Grubość powłoki [µm]	Opis
1	Pokrywa przednia		TW	
2	Drzwi	L	69	
3	Stopie	L	64	
4	ciana boczna	L	72	
5	Drzwi	P	89	
6	Stopie	P	64	
7	ciana boczna	P	74	
8	ciana tylna kabiny		72

Podane przedziały grubości powłoki lakierowej poszczególnych elementów dotyczą wyłącznie punktów pomiarowych, tj. trzech wybranych miejsc na danym elemencie nadwozia. Nie oznacza to, że w pozostałych obszarach danego elementu grubość powłoki jest jednakowa ani że nie może wykroczyć poza wskazane zakresy. Pomiary wykonano urządzeniem budowlanym w posiadaniu rzeczoznawcy. Pomiar wykonany innym przyrządem może się różnić.
