## WYCENA WARTOŚCI

Zadanie: Określenie wartości rynkowej pojazdu

| DANE IDENTYFIKACYJNE POJAZDU | | Dane: [O] VII-2026 | |
|---|---|---|---|
| Marka: | DACIA | Nr rejestracyjny: | KN7029A |
| Model pojazdu: | Sandero 1.2 16V MR`15 E6 | Nr Info-Ekspert: | 009-00400 |

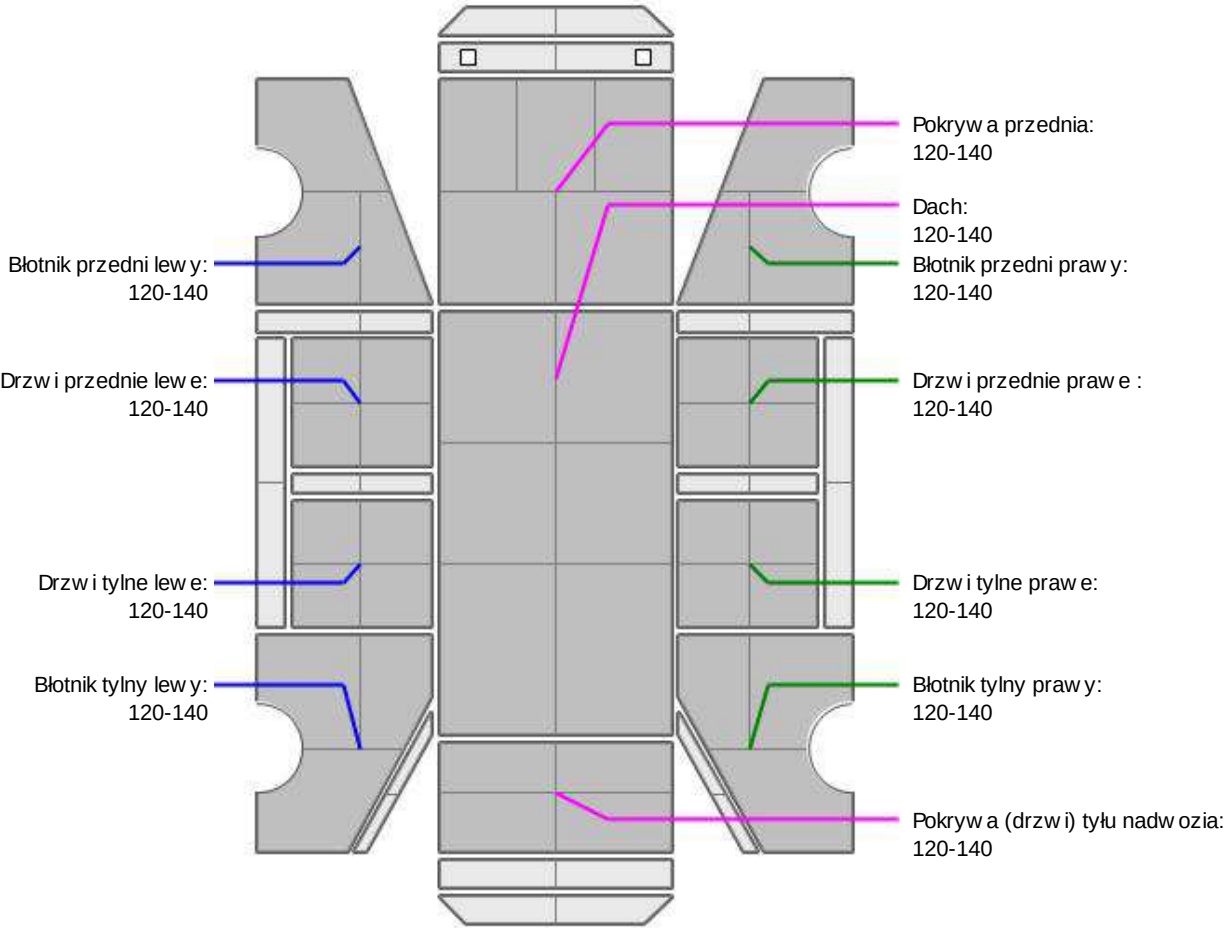
NADWOZIE – Opis powłoki lakierowej

| L.p. | Nazwa elementu | L / P | Grubość powłoki [µm] | Opis |
| 1 | Pokrywa przednia | | 120-140 | |
