Nr zlecenia: 10/06/07/2026/CarArena STANDARD

## WYCENA

Zadanie: Określenie wartości rynkowej pojazdu

| DANE IDENTYFIKACYJNE POJAZDU (*) | | Dane: [D] VII-2026 | |
|---|---|---|---|
| Model pojazdu: | <b>Cabstar 35.12 MR`11 E5 3.5t</b> | Nr Info-Ekspert: | <b>025-02221</b> |

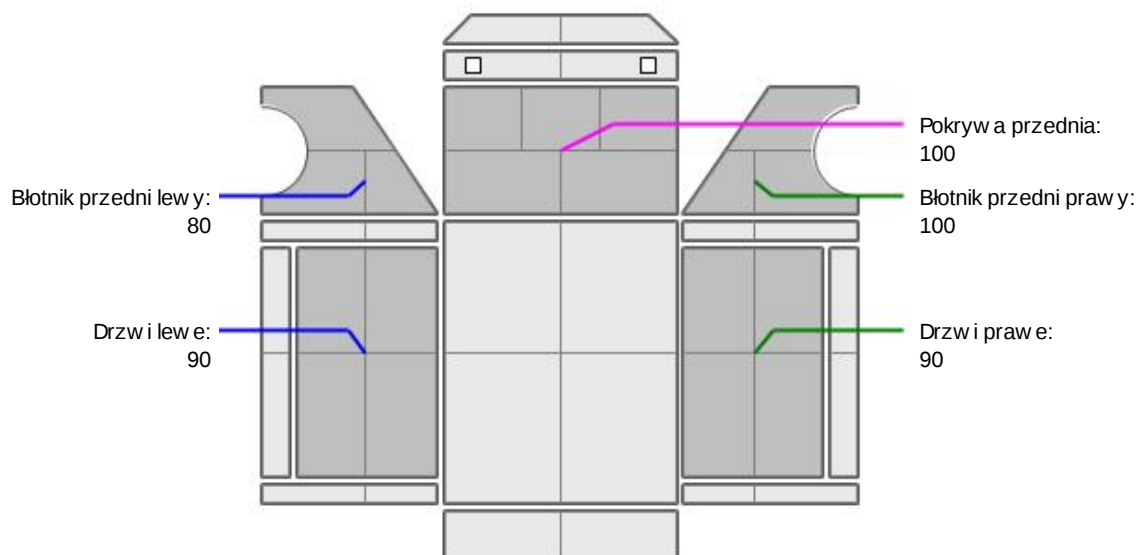
### KABINA KIEROWCY – Opis powłoki lakierowej

| L.p. | Nazwa elementu | L / P | Grubość powłoki [µm] | Opis |
| 1 | Pokrywa przednia | | 100 | |
| 2 | Błotnik przedni | L | 80 | |
| 3 | Drzwi | L | 90 | |
| 4 | Błotnik przedni | P | 100 | |
| 5 | Drzwi | P | 90 | |

Podane przedziały grubości powłoki lakierowej poszczególnych elementów dotyczą wyłącznie punktów pomiarowych, tj. trzech wybranych miejsc na danym elemencie nadwozia. Nie oznacza to, że w pozostałych obszarach danego elementu grubość powłoki jest jednakowa ani że nie może wykraczać poza wskazane zakresy. Pomiary wykonano urządzeniem będącym w posiadaniu rzeczoznawcy. Pomiar wykonany innym przyrządem może się różnić.
