## Wycena wartości

Zadanie: Określenie wartości rynkowej pojazdu

| DANE IDENTYFIKACYJNE POJAZDU | | Dane: [D] VIII-2026 | |
|---|---|---|---|
| Marka: | MERCEDES-BENZ | Nr rejestracyjny: | GDA77097 |
| Model pojazdu: | 317 Sprinter CDI MR`18 E6 3.5t | Nr Info-Ekspert: | 022-11784 |

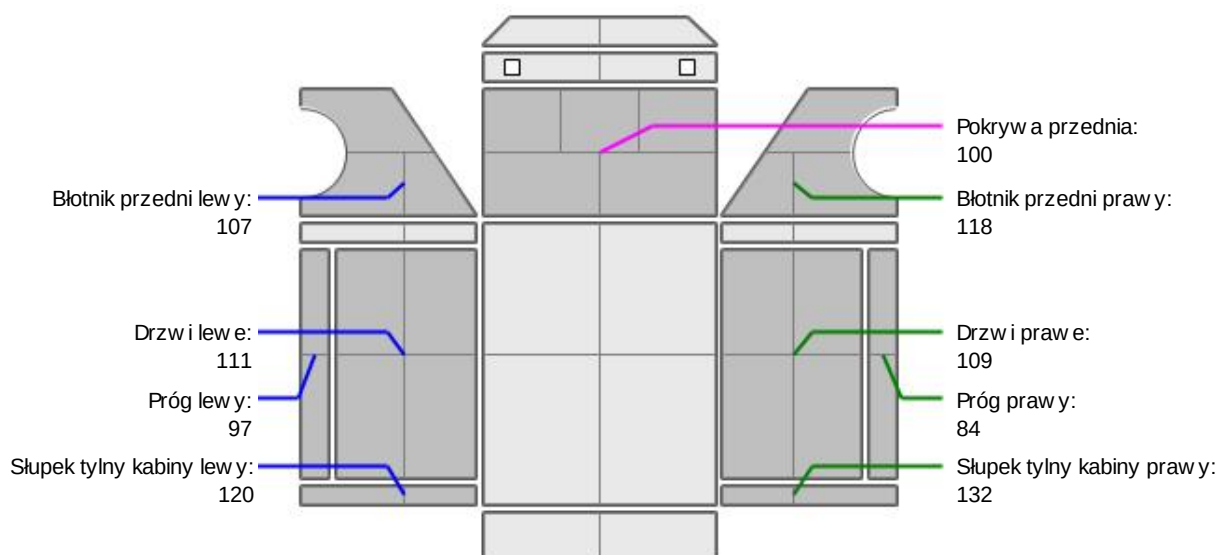
### KABINA KIEROWCY – Opis powłoki lakierowej

| L.p. | Nazwa elementu | L / P | Grubość powłoki [μm] | Opis |
| 1 | Pokrywa przednia | | 100 | |
