# WYCENA

Zadanie: Określenie wartości rynkowej pojazdu

| DANE IDENTYFIKACYJNE POJAZDU | | Dane: [C] VIII-2026 | |
|---|---|---|---|
| Marka: | <b>MERCEDES-BENZ</b> | Nr rejestracyjny: | <b>SK042VA</b> |
| Model pojazdu: | <b>823 Atego E6 7.5t</b> | Nr Info-Ekspert: | <b>022-09243</b> |

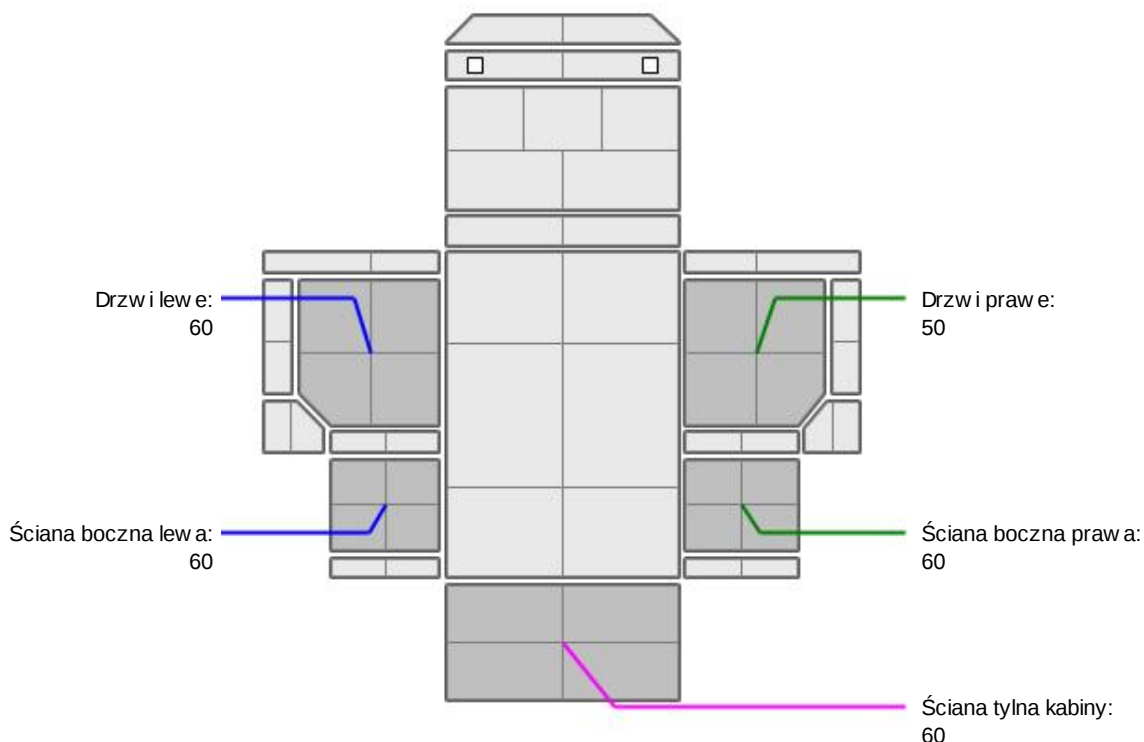
**KABINA KIEROWCY – Opis powłoki lakierowej**

| L.p. | Nazwa elementu | L / P | Grubość powłoki [μm] | Opis |
| 1 | Drzwi | L | 60 | |
| 2 | Ściana boczna | L | 60 | |
| 3 | Drzwi | P | 50 | |
| 4 | Ściana boczna | P | 60 | |
| 5 | Ściana tylna kabiny | | 60 | |

Podane przedziały grubości powłoki lakierowej poszczególnych elementów dotyczą wyłącznie punktów pomiarowych, tj. trzech wybranych miejsc na danym elemencie nadwozia. Nie oznacza to, że w pozostałych obszarach danego elementu grubość powłoki jest jednakowa ani że nie może wykraczać poza wskazane zakresy. Pomiary wykonano urządzeniem będącym w posiadaniu rzeczoznawcy. Pomiar wykonany innym przyrządem może się różnić.
