## WYCENA

Zadanie: Określenie wartości rynkowej pojazdu

| DANE IDENTYFIKACYJNE POJAZDU (*) | | Dane: [C] VIII-2026 | |
|---|---|---|---|
| Marka: | <b>MERCEDES-BENZ</b> | Nr rejestracyjny: | <b>WA49750</b> |
| Model pojazdu: | <b>1018 Atego 2 E4 10.5t</b> | Nr Info-Ekspert: | <b>022-09246</b> |

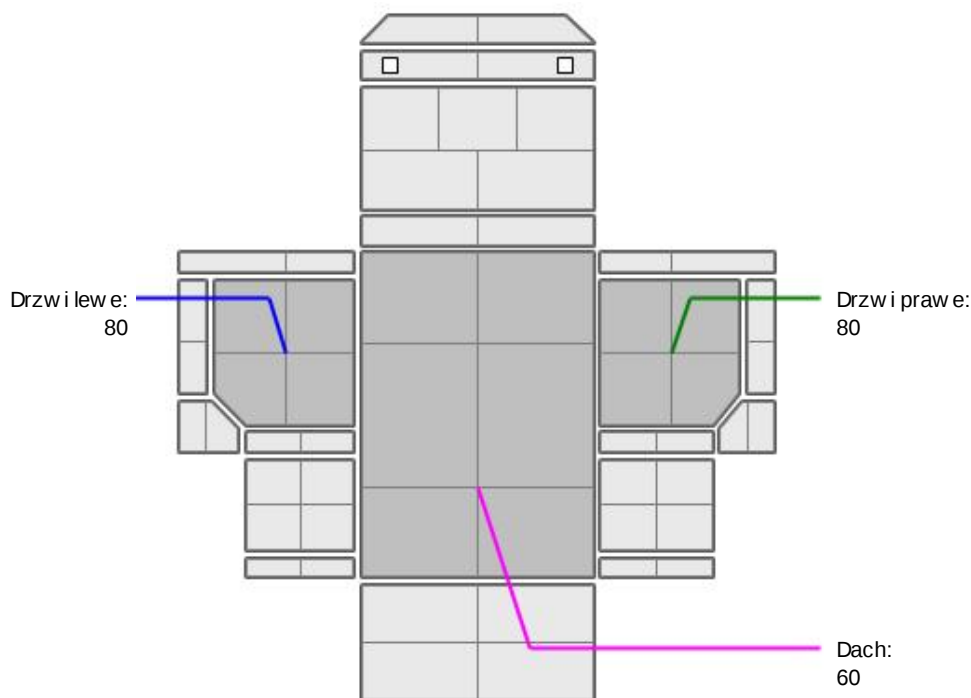
**KABINA KIEROWCY – Opis powłoki lakierowej**

| L.p. | Nazwa elementu | L / P | Grubość powłoki [µm] | Opis |
| 1 | Dach | | 60 | |
