Nr zlecenia: 81/19/08/2026/CarArena STANDARD

## WYCENA

Zadanie: Określenie wartości rynkowej pojazdu

| DANE IDENTYFIKACYJNE POJAZDU | | Dane: [D] VIII-2026 | |
|---|---|---|---|
| Model pojazdu: | <b>Combo 1.3 CDTI MR`12 E5 2.2t</b> | Nr Info-Ekspert: | <b>028-04327</b> |

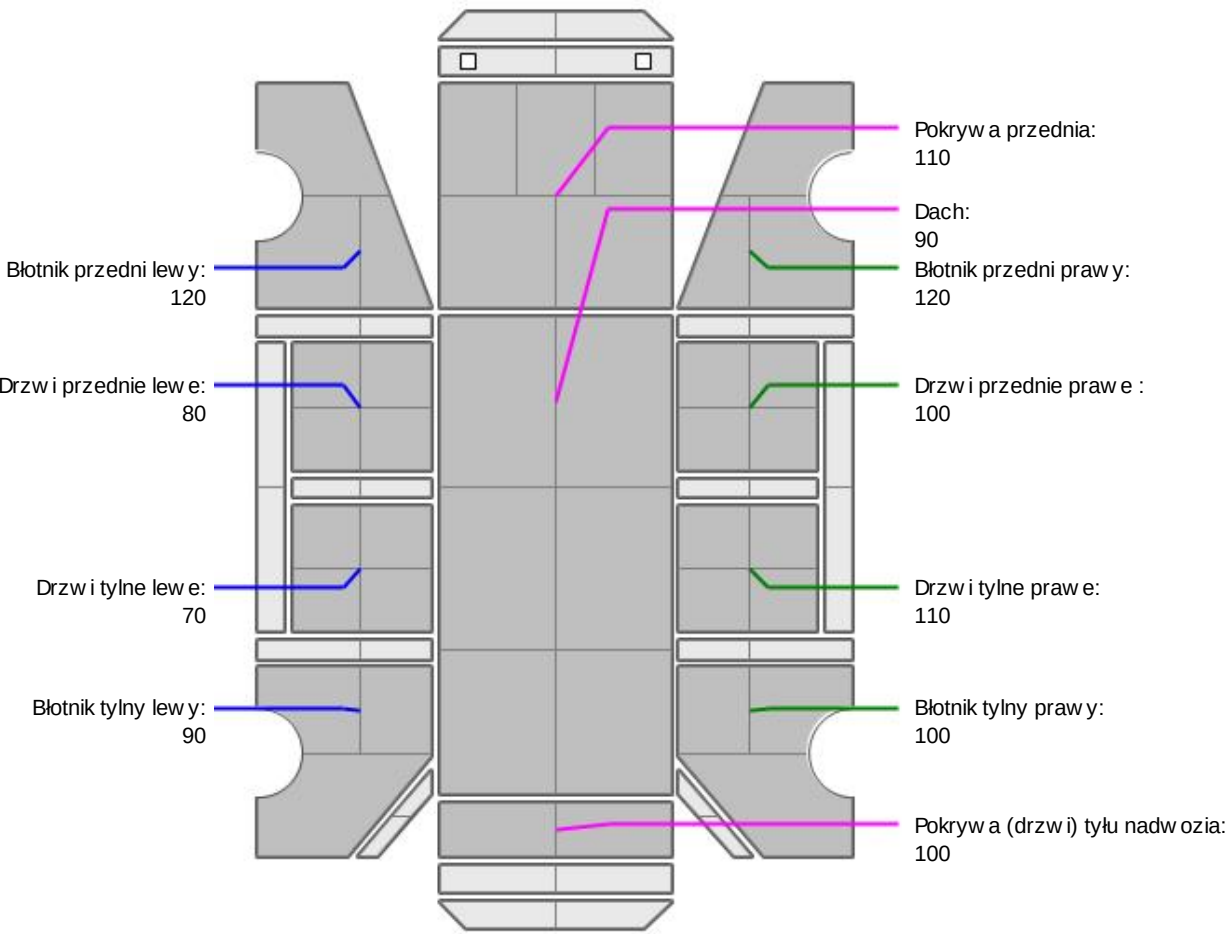
NADWOZIE – Opis powłoki lakierowej

| L.p. | Nazwa elementu | L / P | Grubość powłoki [μm] | Opis |
| 1 | Pokrywa przednia | | 110 | |
| 2 | Dach | | 90 | |
| 3 | Błotnik przedni | L | 120 | |
| 4 | Drzwi przednie | L | 80 | |
| 5 | Drzwi tylne | L | 70 | |
| 6 | Błotnik tylny | L | 90 | |
| 7 | Błotnik przedni | P | 120 | |
| 8 | Drzwi przednie | P | 100 | |
| 9 | Drzwi tylne | P | 110 | |
