# WYCENA

Zadanie: Określenie wartości rynkowej pojazdu

| DANE IDENTYFIKACYJNE POJAZDU | | Dane: [C] VIII-2026 | |
|---|---|---|---|
| Rodzaj pojazdu: | <b>Samochód ciężarowy</b> | VIN: | <b>Z C F C 2 7 0 C 1 H 5 1 2 5 2 2 1</b> |
| Model pojazdu: | <b>70C17H Daily HI-MATIC MR`14 E6 7.0t</b> | Nr Info-Ekspert: | <b>142-06307</b> |

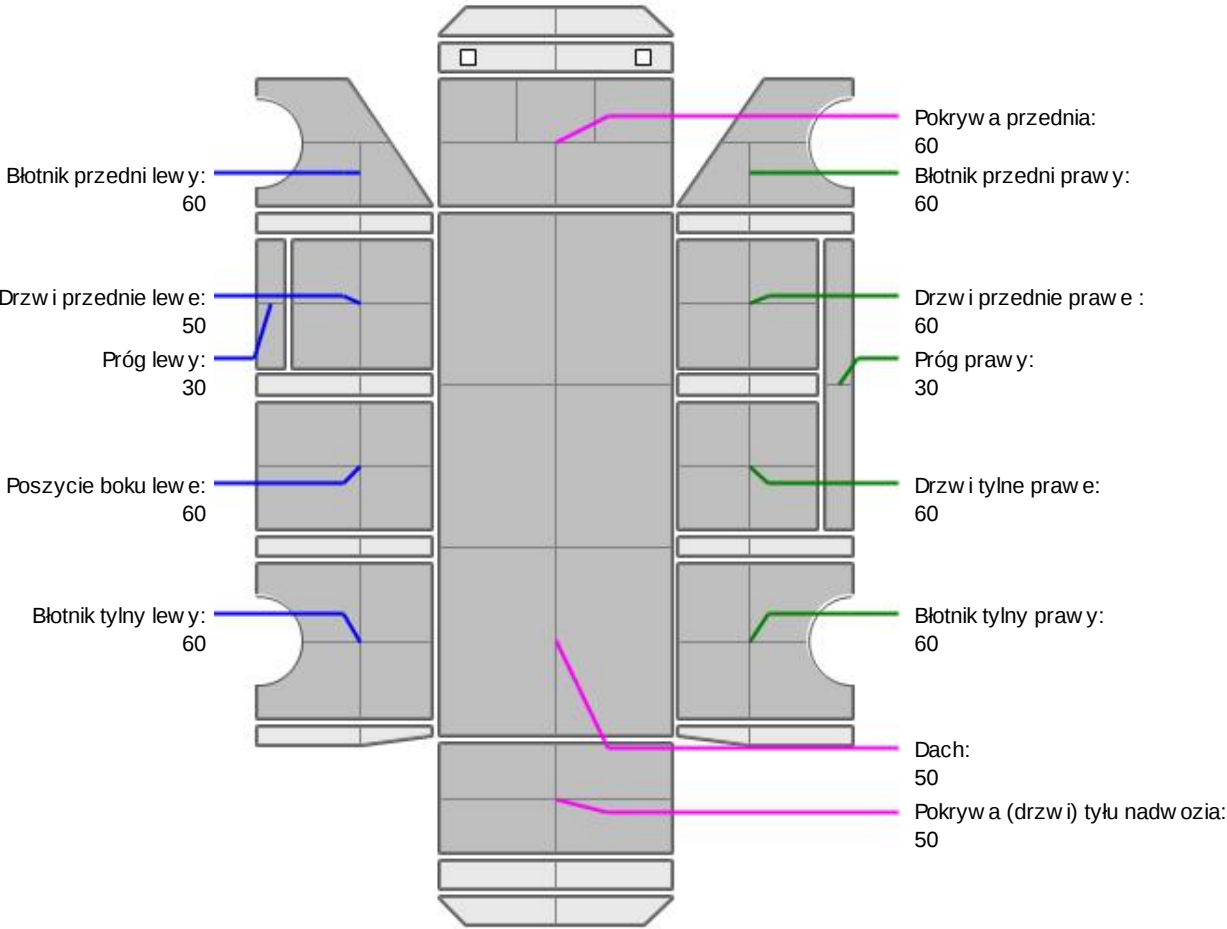
NADWOZIE – Opis powłoki lakierowej

| L.p. | Nazwa elementu | L / P | Grubość powłoki [µm] | Opis |
| 1 | Pokrywa przednia | | 60 | |
