Nr zlecenia DEKRA: SKFS/SIG/80796/26/08/28  
Nr zlecenia/szkody:  
Data zlecenia: 28-08-2026

| Producent | SCANIA |
| Model | R 380 Euro 4 11700ccm - 380KM 19/26t 07-09 |
| Typ | R 380 LB 6x2*4MNA |

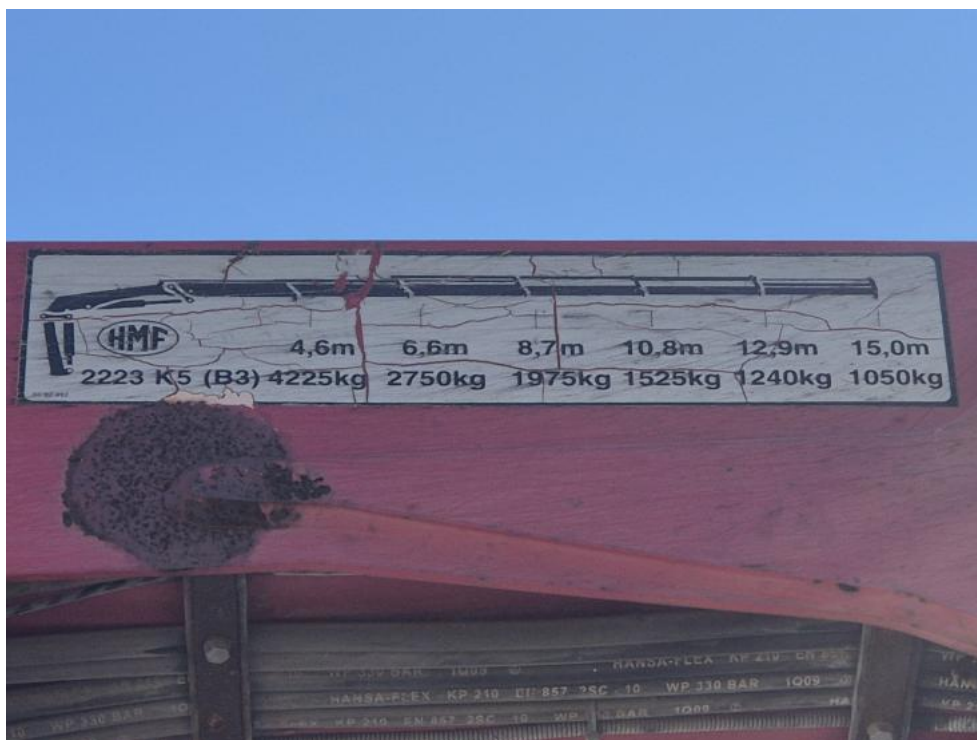
**Fot. 33.**

Tabela udźwignięć żurawia hydr.

| stawowe parametry: | Udźwig | ..... 4,225 ..... [t] |
| | Wysięg | ..... 15,00... [m] |
