## Wycena Wartości

Zadanie: Ocena stanu technicznego i określenie wartości rynkowej pojazdu

| DANE IDENTYFIKACYJNE POJAZDU | | Dane: [O] IX-2026 | |
|---|---|---|---|
| Marka: | SKODA | Nr rejestracyjny: | WE614LM |
| Model pojazdu: | Octavia III 1.8 TSI MR`13 E6 | Nr Info-Ekspert: | 034-03055 |

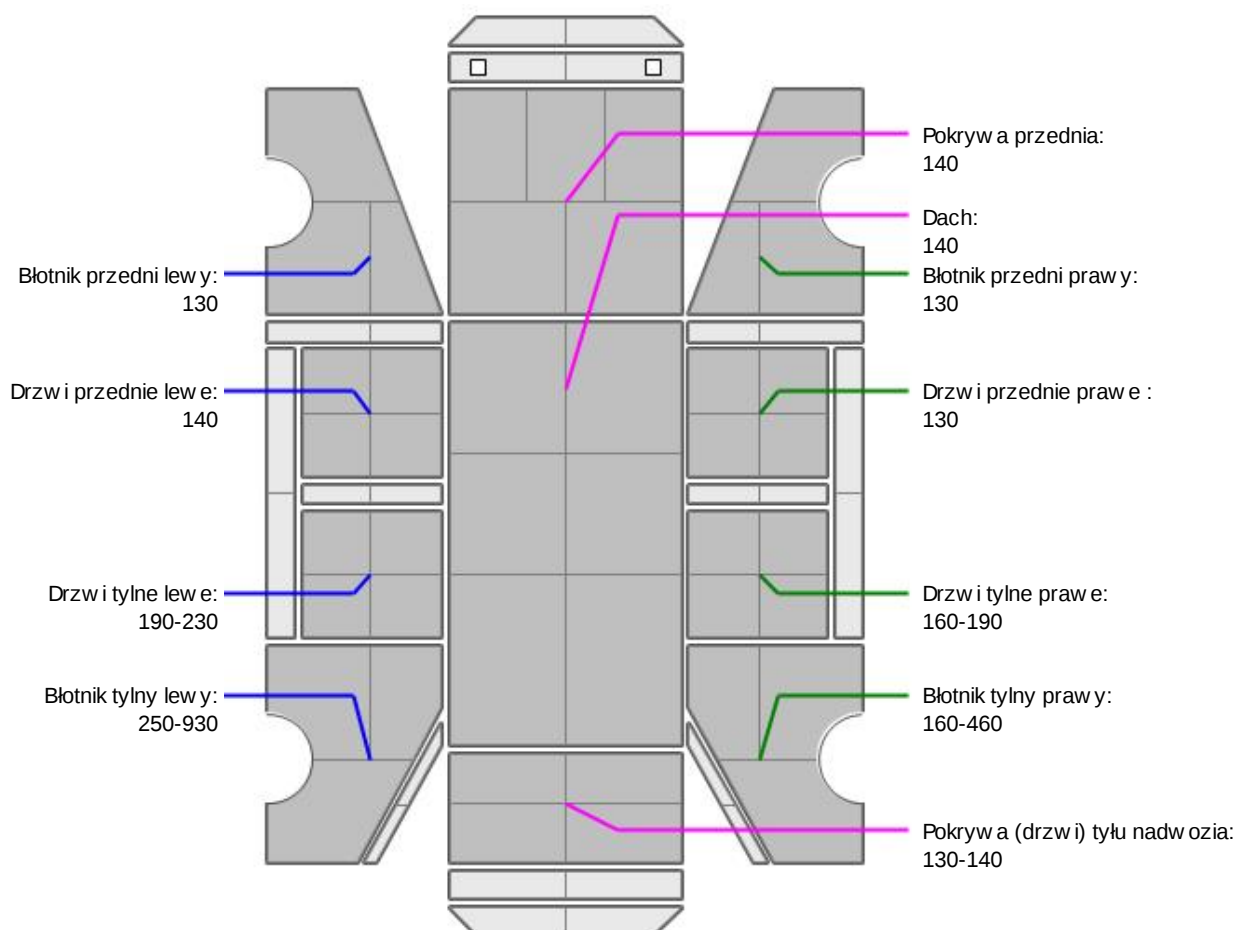
**NADWOZIE – Opis powłoki lakierowej**

| L.p. | Nazwa elementu | L / P | Grubość powłoki [µm] | Opis |
| 1 | Pokrywa przednia | | 140 | |
