Nr zlecenia: 38/27/08/2026/STELLANTIS Dawro

## Wycena wartości

Zadanie: Określenie wartości rynkowej pojazdu

| DANE IDENTYFIKACYJNE POJAZDU | | Dane: [T] VIII-2026 | |
|---|---|---|---|
| Marka: | PEUGEOT | Nr rejestracyjny: | KR347YT |

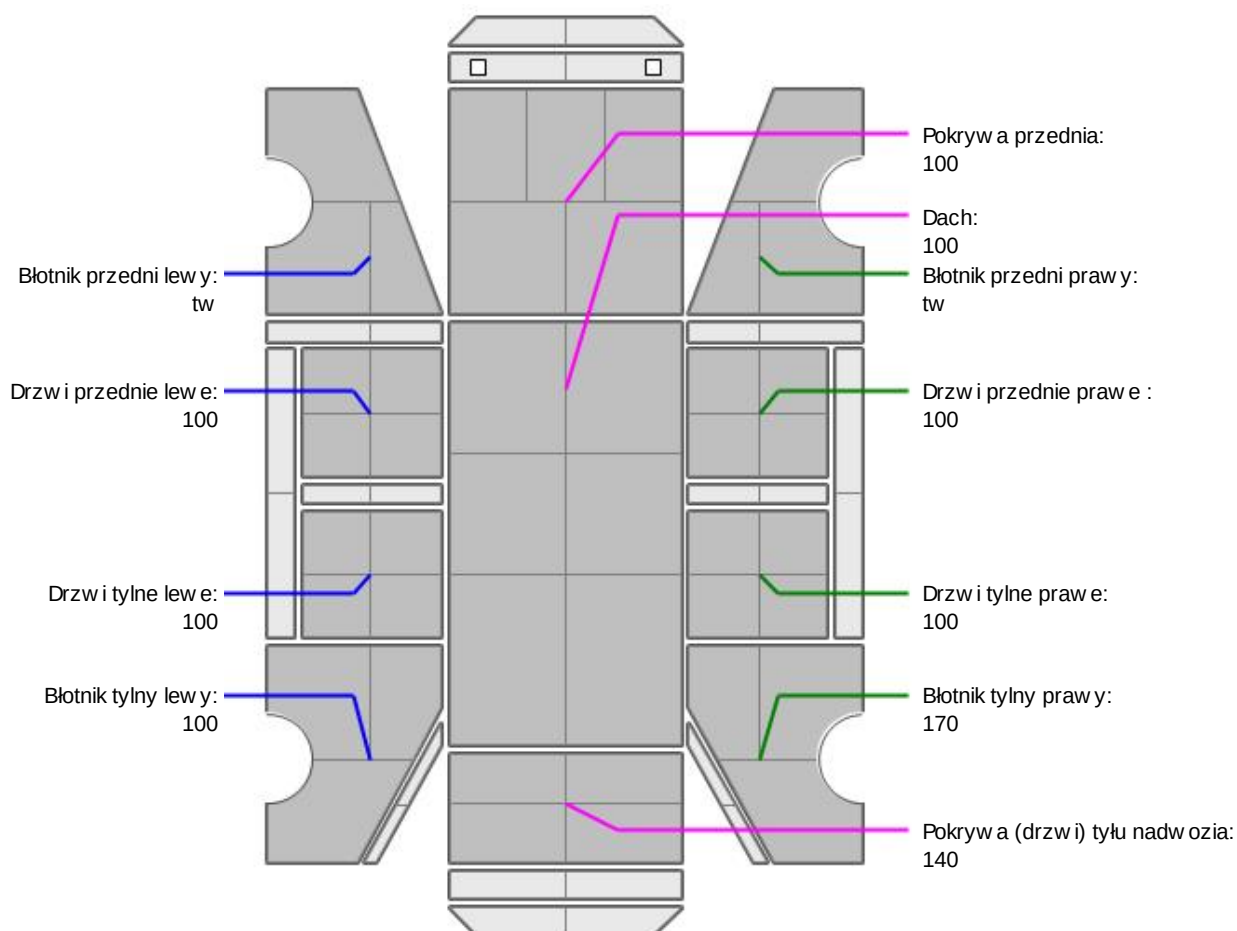
**NADWOZIE – Opis powłoki lakierowej**

| L.p. | Nazwa elementu | L / P | Grubość powłoki<br>[μm] | Opis |
| 1 | Pokrywa przednia | | 100 | |
