Nr zlecenia: 239/08/09/2026/CarArena STANDARD

## Wycena wartości

Zadanie: Określenie wartości rynkowej pojazdu

| DANE IDENTYFIKACYJNE POJAZDU (*) | | Dane: [C] IX-2026 | |
|---|---|---|---|
| Model pojazdu: | ML 160 E25 EuroCargo MR`15 E6 16.0t | Nr Info-Ekspert: | 142-07286 |

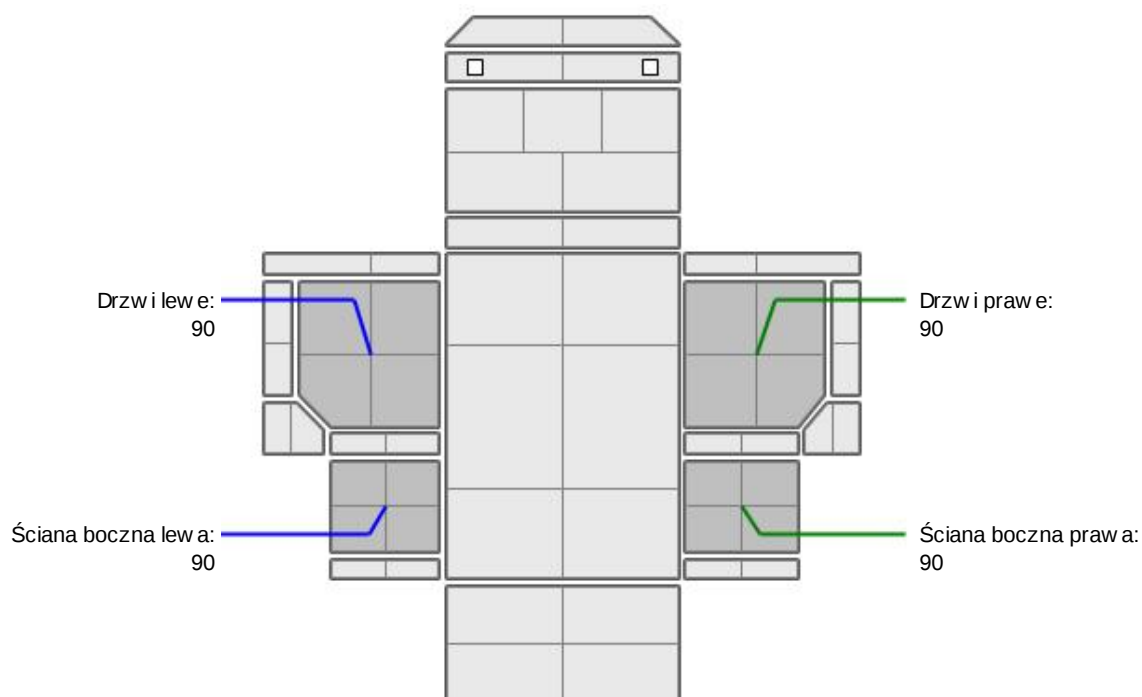
**KABINA KIEROWCY – Opis powłoki lakierowej**

| L.p. | Nazwa elementu | L / P | Grubość powłoki [µm] | Opis |
| 1 | Drzwi | L | 90 | |
