Nr zlecenia: 51/10/09/2026/CarArena STANDARD

## Wycena wartości

Zadanie: Określenie wartości rynkowej pojazdu

| DANE IDENTYFIKACYJNE POJAZDU | | Dane: [D] IX-2026 | |
|---|---|---|---|
| Model pojazdu: | 313 Sprinter CDI MR`13 E5 3.5t | Nr Info-Ekspert: | 022-07117 |

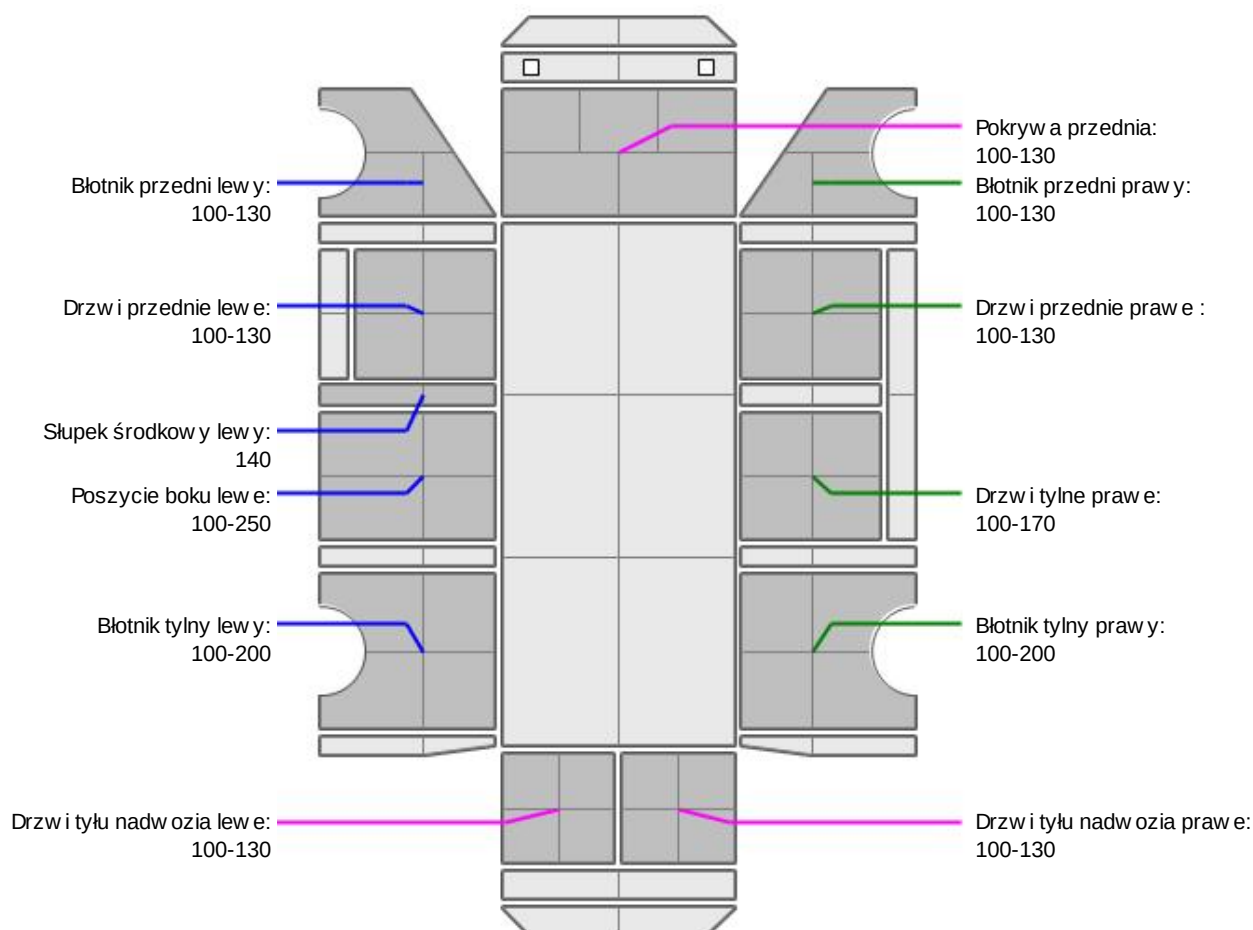
**NADWOZIE – Opis powłoki lakierowej**

| L.p. | Nazwa elementu | L / P | Grubość powłoki [μm] | Opis |
| 1 | Pokrywa przednia | | 100-130 | |
