Nr zlecenia: 55/10/09/2026/CarArena STANDARD

## Wycena wartości

Zadanie: Określenie wartości rynkowej pojazdu

| DANE IDENTYFIKACYJNE POJAZDU | | Dane: [D] IX-2026 | |
|---|---|---|---|
| Model pojazdu: | 313 Sprinter CDI MR`13 E5 3.5t | Nr Info-Ekspert: | 022-07117 |

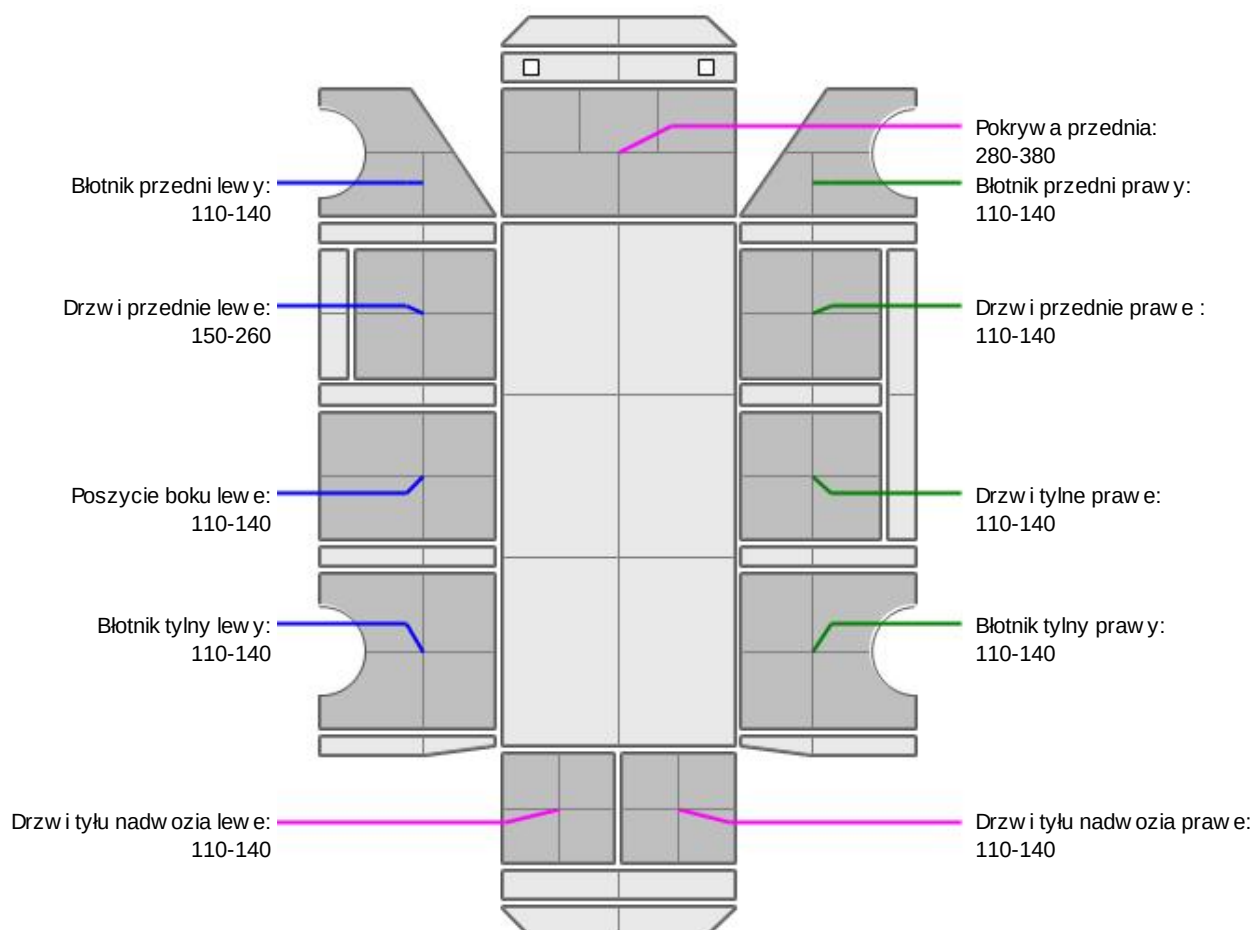
**NADWOZIE – Opis powłoki lakierowej**

| L.p. | Nazwa elementu | L / P | Grubość powłoki [µm] | Opis |
| 1 | Pokrywa przednia | | 280-380 | |
