Nr zlecenia: 53/10/09/2026/CarArena STANDARD

## Wycena wartości

Zadanie: Określenie wartości rynkowej pojazdu

| DANE IDENTYFIKACYJNE POJAZDU | | Dane: [D] IX-2026 | |
|---|---|---|---|
| Model pojazdu: | 313 Sprinter CDI MR`13 E5 3.5t | Nr Info-Ekspert: | 022-07117 |

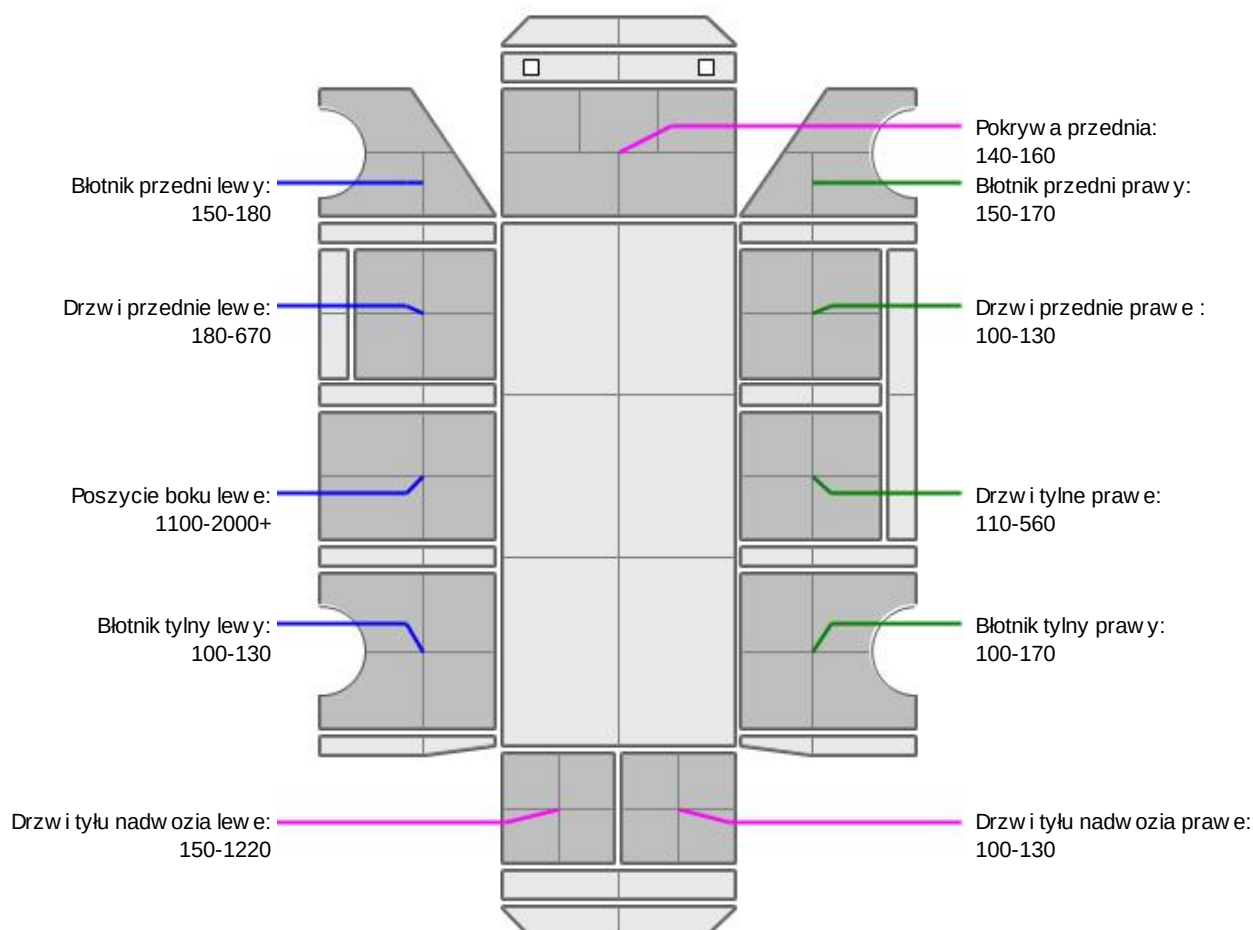
**NADWOZIE – Opis powłoki lakierowej**

| L.p. | Nazwa elementu | L / P | Grubość powłoki [μm] | Opis |
| 1 | Pokrywa przednia | | 140-160 | |
