Nr zlecenia: 50/10/09/2026/CarArena STANDARD

## Wycena wartości

Zadanie: Określenie wartości rynkowej pojazdu

| DANE IDENTYFIKACYJNE POJAZDU | | Dane: [D] IX-2026 | |
|---|---|---|---|
| Model pojazdu: | 313 Sprinter CDI MR`13 E5 3.5t | Nr Info-Ekspert: | 022-07117 |

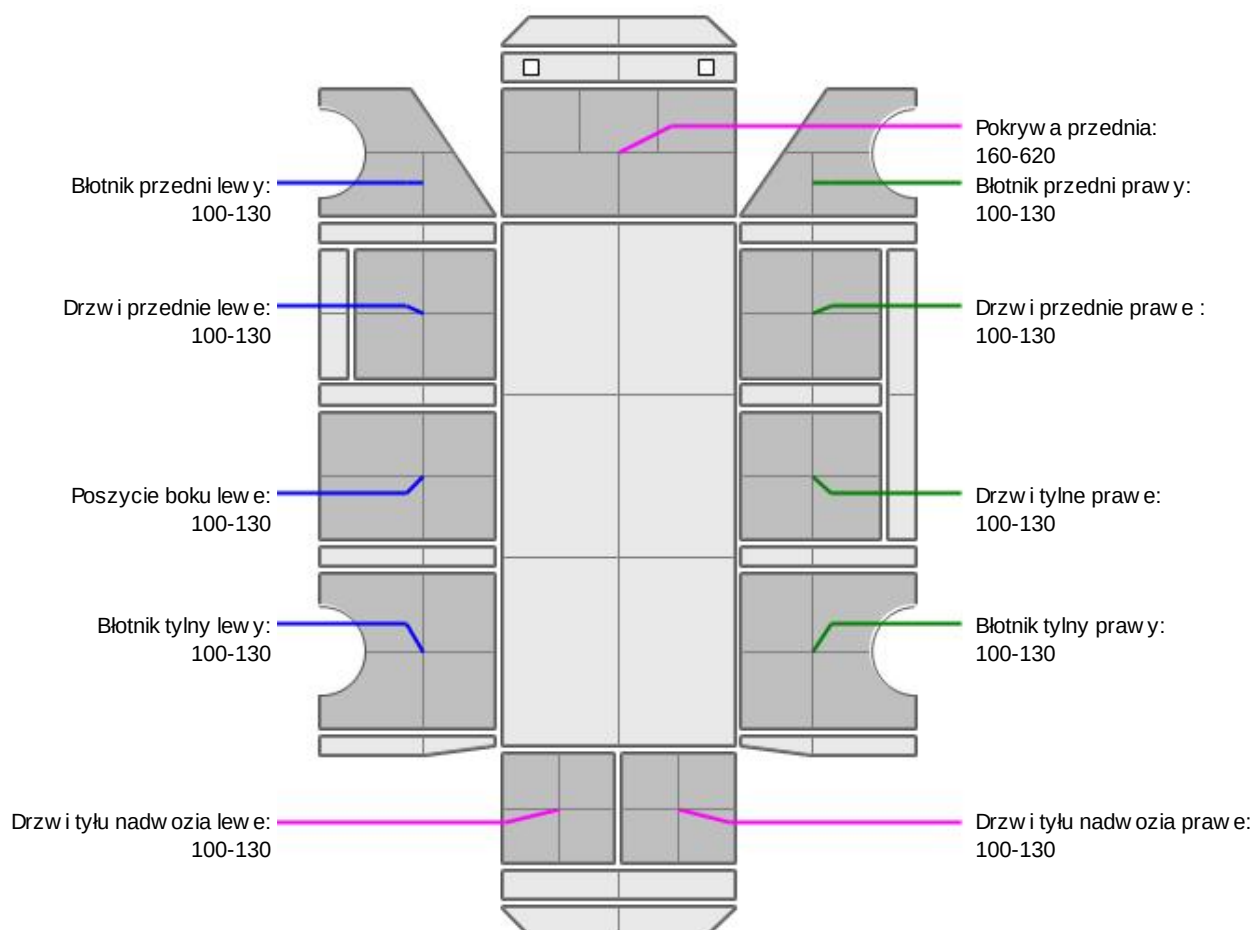
**NADWOZIE – Opis powłoki lakierowej**

| L.p. | Nazwa elementu | L / P | Grubość powłoki [µm] | Opis |
| 1 | Pokrywa przednia | | 160-620 | |
