## WYCENA WARTOŚCI

Zadanie: Określenie wartości rynkowej pojazdu

Marka: **MAN**

Model pojazdu: **18.250 TGM E6 18.0t**

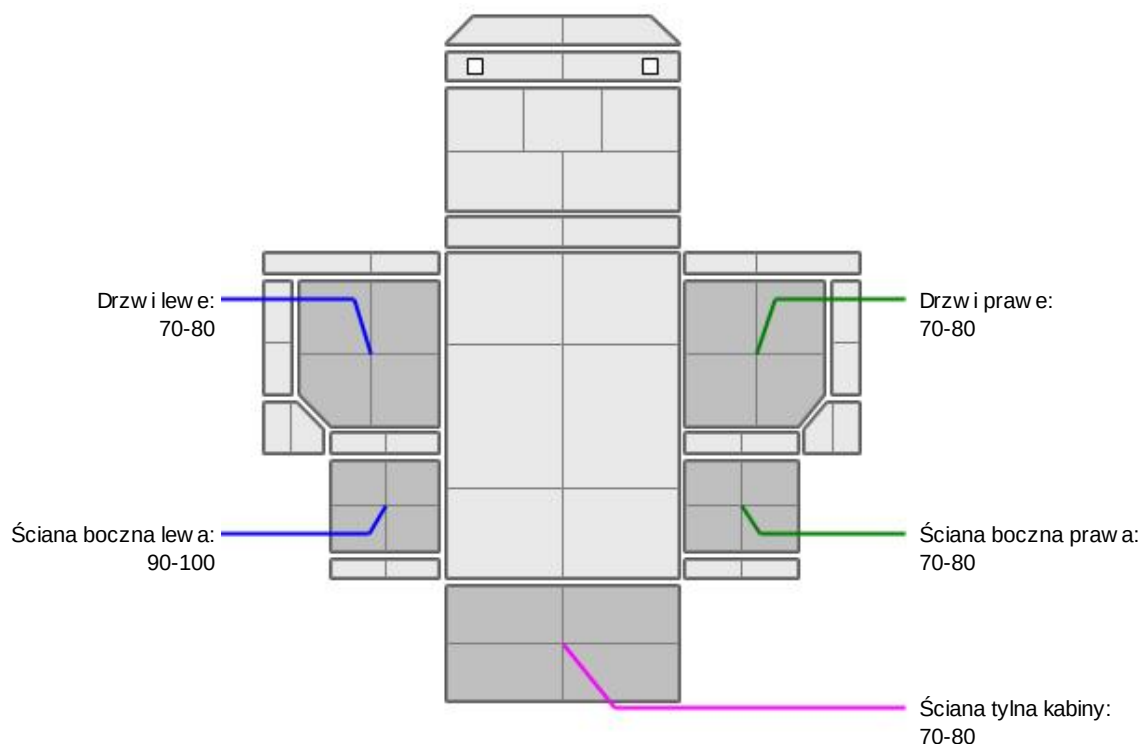
### KABINA KIEROWCY – Opis powłoki lakierowej

| L.p. | Nazwa elementu | L / P | Grubość powłoki [μm] | Opis |
| 1 | Drzwi | L | 70-80 | |
