## Expertise

Protokollnummer: 39107091  
Auftrags-Nr / Referenz: MW1751762  
Besichtigungsdatum: 31.03.2025  
Sachverständiger: Philip Hempel  
Besichtigt durch: Herr Pringsauf

Modell: Range Rover Sport P400e Hybrid HSE Dynamic

Kennzeichen: MA-BJ 107E

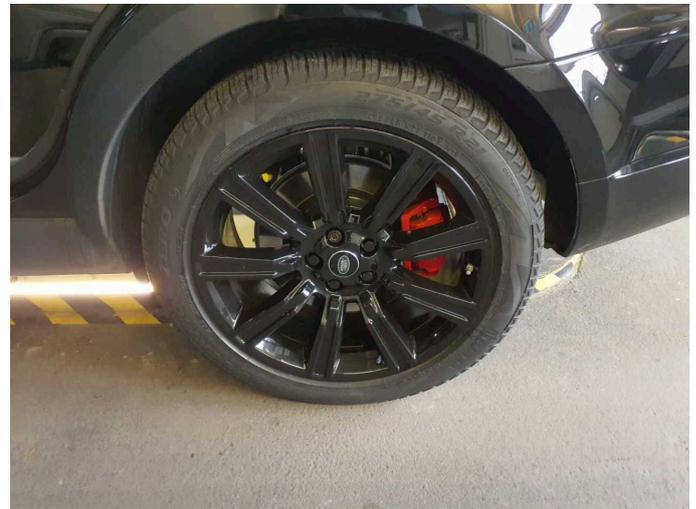
Abbildung 10: Montierte Bereifung

#	Reifengröße	Reifentyp	Hersteller	Profiltiefe
1)	275/45 R21 110Y	Sommerreifen auf Leichtmetall	Pirelli	5mm / 5mm
2)	275/45 R21 110Y	Sommerreifen auf Leichtmetall	Pirelli	6mm / 6mm

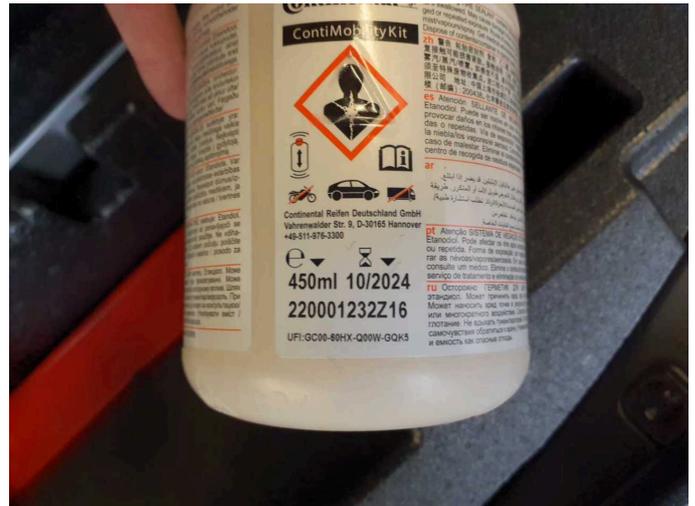
Typ	Reifengröße	Reifentyp	Hersteller	Profiltiefe
Tirefit		Ablaufdatum 10/2024

Beschädigung 1: Ausrüstung: Tirefit Füllmittel - abgelaufen - erneuern

Nr.	Bauteilgruppe	Beschreibung	Kosten (netto)	Minderwert
1	Ausrüstung	Tirefit Füllmittel - abgelaufen - erneuern	40,00 €	40,00 €
	Summe (netto)		40,00 €	40,00 €
