Expertise

Protokollnummer: 39491572  
Auftrags-Nr / Referenz: MW1750788  
Besichtigungsdatum: 28.04.2025  
Sachverständiger: Philip Hempel  
Besichtigt durch: Nils Kunz

| Hersteller: Jaguar | FIN: SADCA2BW6NA695890 |
| Modell: F-Pace D300 AWD R-Dynamic SE | Kennzeichen: LG-TH 98 |

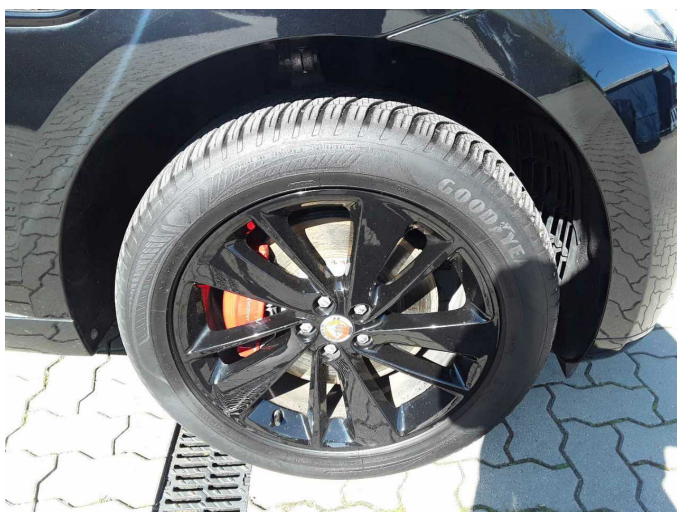
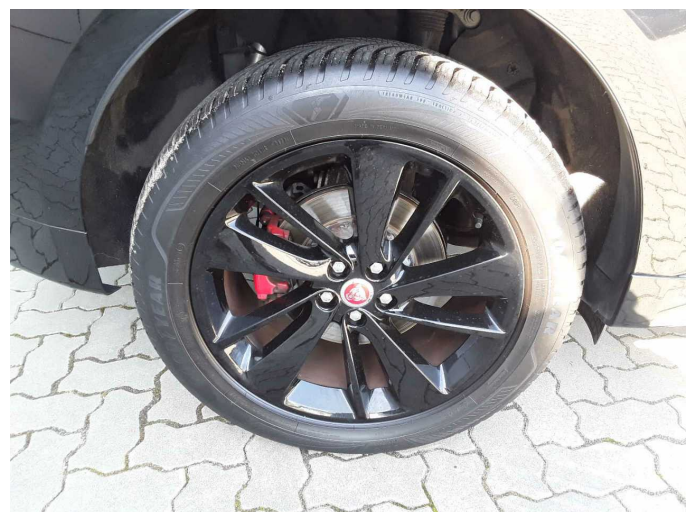
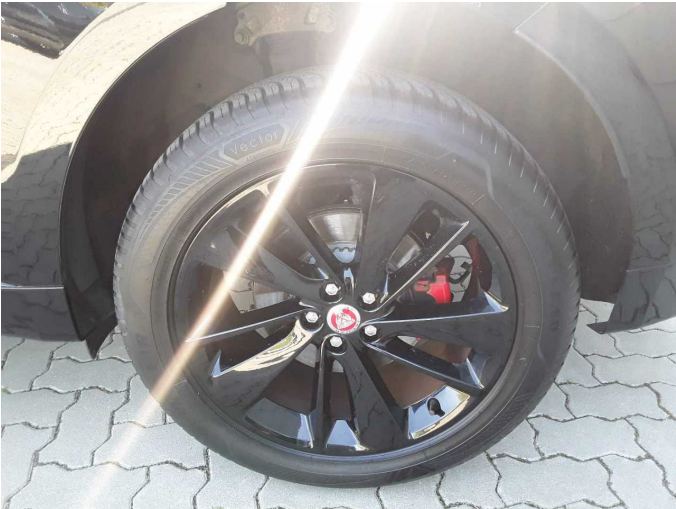
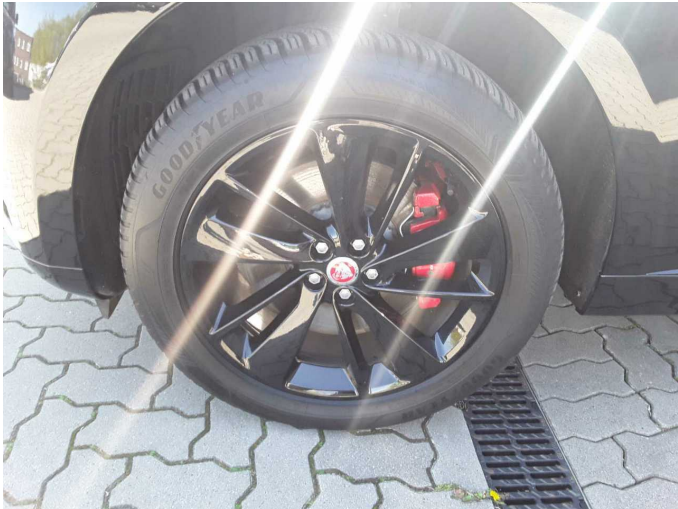
Abbildung 11: Montierte Bereifung

| # | Reifengröße | Reifentyp | Hersteller | Profiltiefe |
|---|---|---|---|---|
| 1) | 255/50 R20 109W | Ganzjahresreifen auf Leichtmetall | Goodyear | 5mm / 5mm |
| 2) | 255/50 R20 109W | Ganzjahresreifen auf Leichtmetall | Goodyear | 6mm / 6mm |

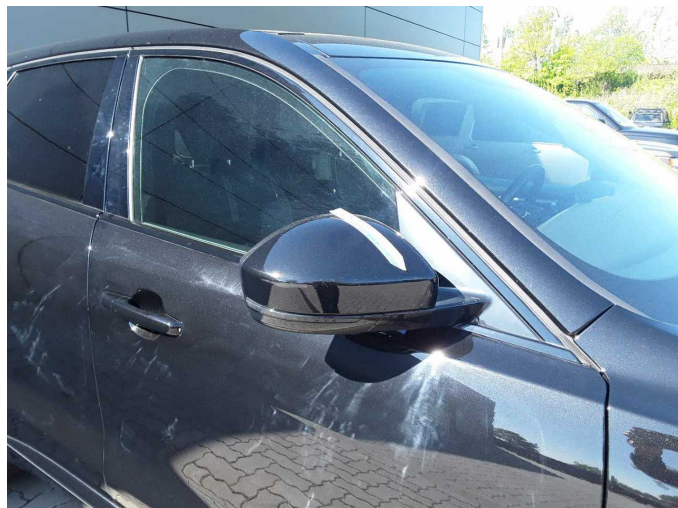
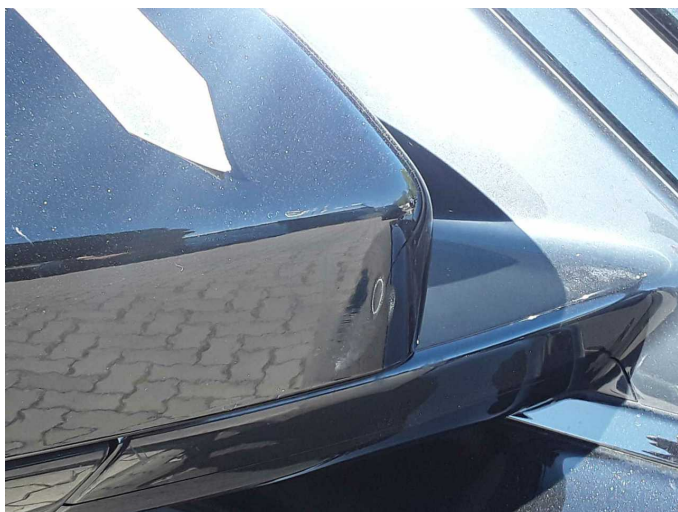
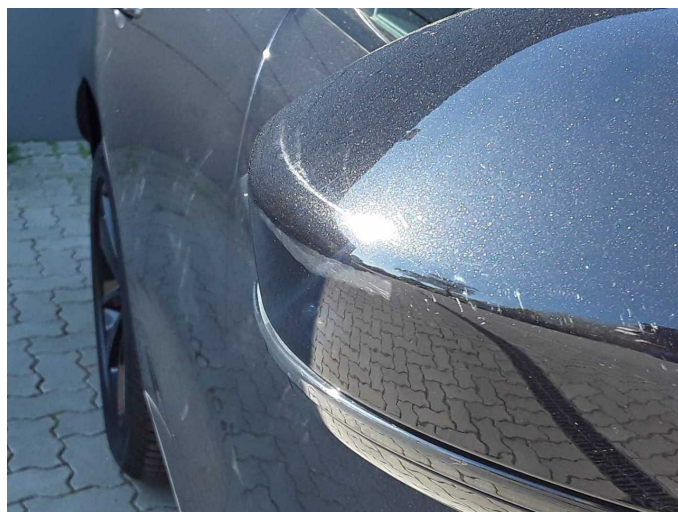
| Nr. | Bauteilgruppe | Beschreibung | Kosten (netto) | Minderwert |
|---|---|---|---|---|
| 1 | Außenspiegel rechts | Abdeckkappe - verkratzt / verschürft - Smart Repair | 60,00 € | 60,00 € |

**Beschädigung 1:** Außenspiegel rechts: Abdeckkappe - verkratzt / verschürft - Smart Repair

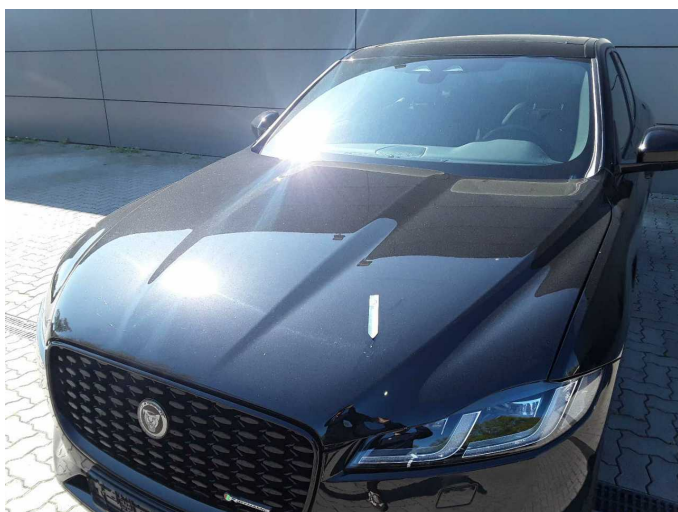
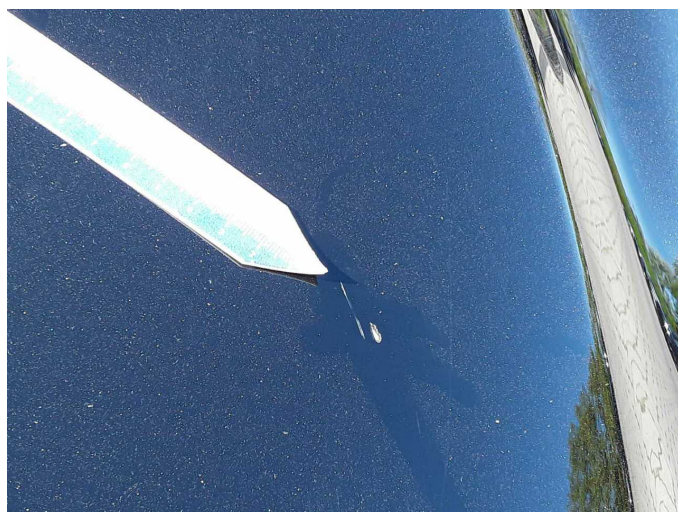
| Nr. | Bauteilgruppe | Beschreibung | Kosten (netto) | Minderwert |
|---|---|---|---|---|
| 2 | Motorhaube | Motorhaube - verkratzt / verschürft - lackieren | 985,00 € | 640,00 € |

**Beschädigung 2:** Motorhaube: Motorhaube - verkratzt / verschürft - lackieren
