## » Übersicht

| <b>Berichts-Nr:</b> | 8126911 |

| <b>Hersteller:</b> | Audi |
| <b>Modell:</b> | A4 |

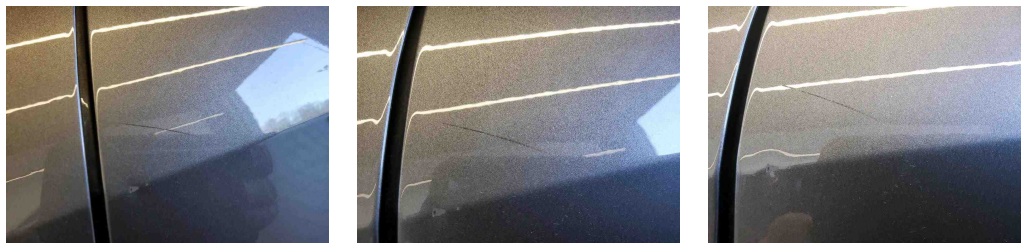
| Nr | Bauteil | Schadensbeschreibung | Reparaturempfehlung |
|---|---|---|---|
| 1 | Tür hinten links | Kratzer | Lackieren |

1 - Tür hinten links - Kratzer - Lackieren

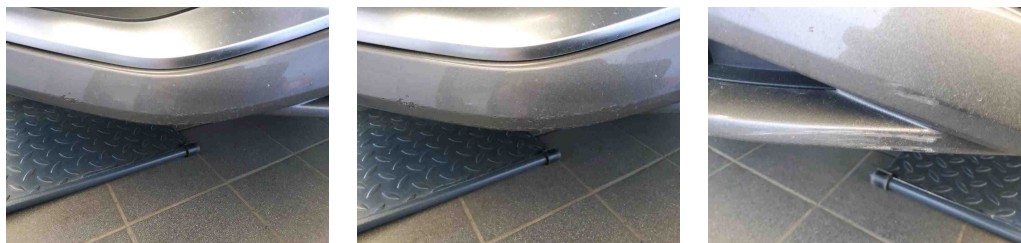
| Nr | Bauteil | Schadensbeschreibung | Reparaturempfehlung |
|---|---|---|---|
| 2 | Stoßfänger vorne | Kratzer | Lackieren |

2 - Stoßfänger vorne - Kratzer - Lackieren

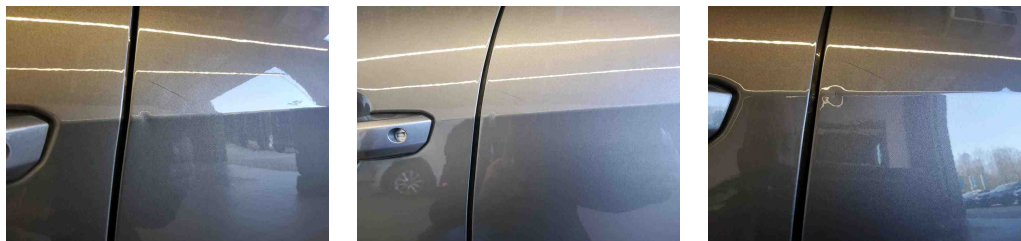
| Nr | Bauteil | Schadensbeschreibung | Reparaturempfehlung |
|---|---|---|---|
| 3 | Tür vorne links | Delle(n) | Kaltdrücken |

3 - Tür vorne links - Delle(n) - Kaltdrücken
