## ARKUSZ WYCENY Nr 9

| Nr inw. | Nazwa i typ | Nr fabryczny | Rok prod. | Masa | Inne dane |
|---|---|---|---|---|---|
| 03-1278 | <b>Głębosz<br/>Silo Wolf TM7S/5</b> | 398/01/97 | 1997 | 1850 | <b>Prod. Silo – Wolf<br/>5 łap</b> |

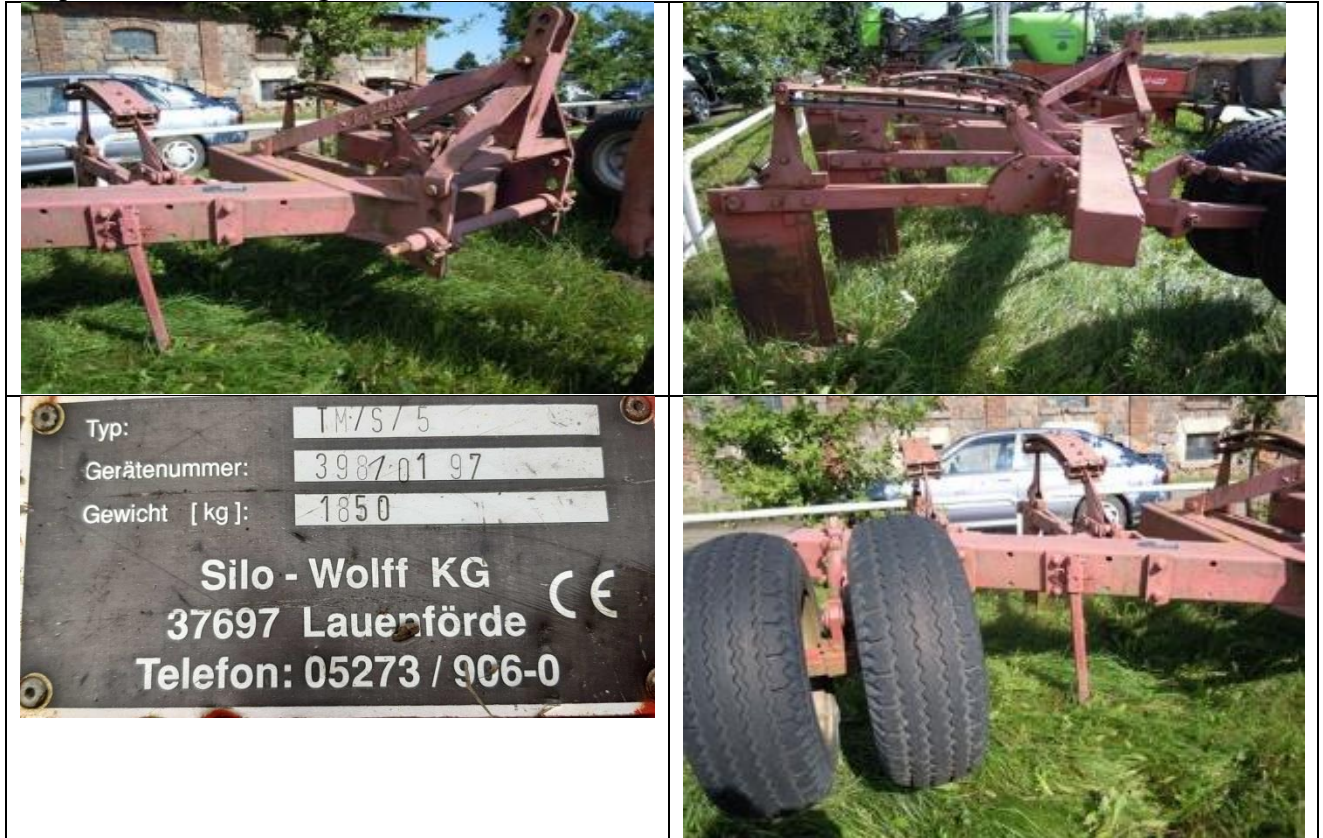
Brak: 1 kpl., skrobaki.

Zużyte: redlice, częściowo słupice, zleżałe opony.

Uszkodzone: poddany regeneracji wspornik stojaka, stojak, pęknięcia sprężyn, odkształcony stojak.

Maszyna w wysokim stopniu zużyta eksploatacyjnie. Poddana naprawie bieżącej i konserwacji. Dla odzyskania pełnej sprawności technicznej wymagałaby wykonania naprawy o szerszym zakresie połączonej z wymianą elementów roboczych i części piór. Nietypowy dla rynku. Mała atrakcyjność rynkowa.
